Commune : **BRINON-SUR-SAUDRE**

## La Landelle

**Code** : CER\_SAU17\_S\_91

**SOURCE DE REPÉRAGE** : CEREMA DT NORMANDIE CENTRE (SITE DE BLOIS), LA SAULDRE, CRUE DE MAI-JUIN 2016 - 01/06/2016

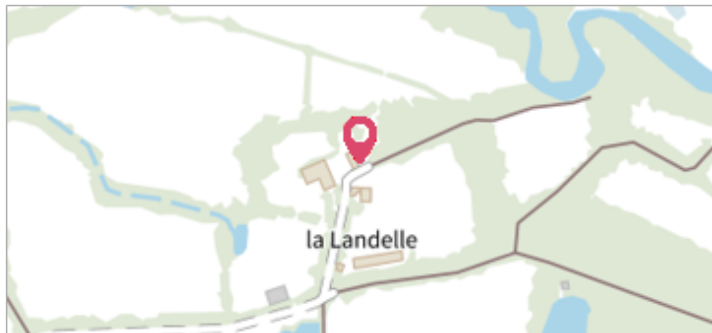
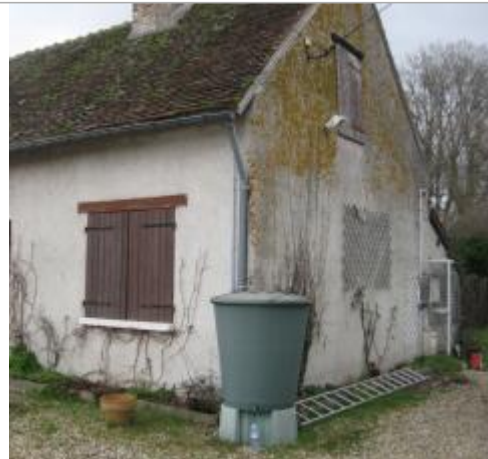
**Commentaires** : Hydrographie : Grande Sauldre (rive gauche).

Site (source : CEREMA Normandie-Centre)

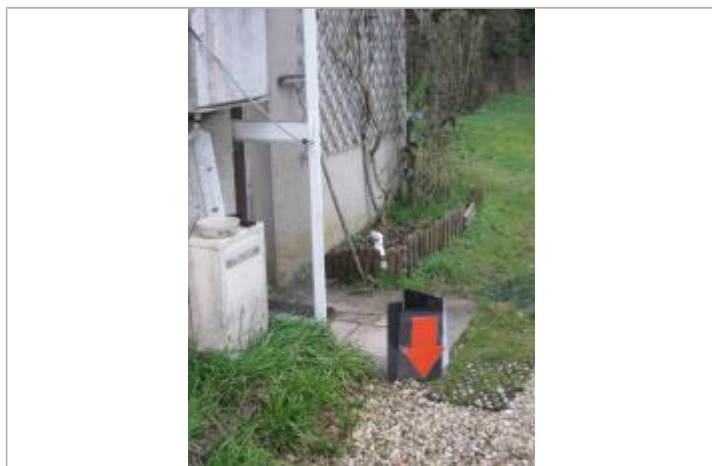
**Commentaires** : L'eau a affleuré la dalle en béton de l'entrée, sur le côté de la maison. Fiabilité du repère : fiable.

**État du repère** : Moyen

Repère (source : CEREMA Normandie-Centre)
