Commune : CONCRESSAULT

Parking en amont rive gauche pont de Concressault

Unité de gestion : Loire-Allier-Cher-Indre**Code :** CER_SA17_S_108 **Date de mise à jour :** 27/07/2018**Auteur :** A. Bontemps - Cerema Normandie-Centre

Code : CER_SA17_R_108_1**Date de mise à jour :****Auteur :** A. Bontemps - Cerema

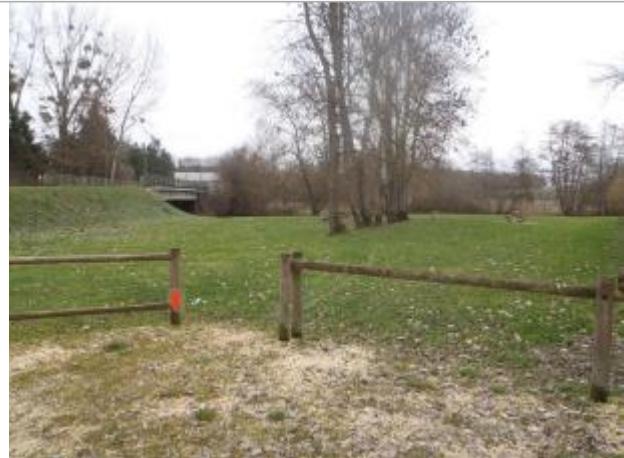
Site (source : CEREMA Normandie-Centre)

Commentaires : Hydrographie : Grande Sauldre (rive gauche).

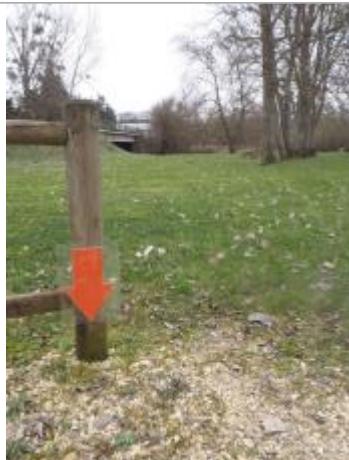
Repère (source : CEREMA Normandie-Centre)

**31 Mai 2016**Nature de l'inondation : **Débordement de cours d'eau**Altitude calculée de l'eau : **180.91 m**Nature du repère : **Vidéo****Commentaires :** L'eau a atteint - 10 cm sous la première traverse de la barrière. Fiabilité du repère : fiable.

Maximum de l'inondation : Oui**Visibilité :** Oui**État du repère :** Moyen**Pérennité :** Moyenne**Repère calculé :** Non renseigné**PHEC :** Non renseigné**SOURCE DE REPÉRAGE : CEREMA DT NORMANDIE CENTRE (SITE DE BLOIS), LA SAULDRE, CRUE DE MAI-JUIN 2016 - 01/06/2016****Type de repérage :** Campagne de terrain post-inondation
Organisme : CEREMA Normandie - Centre**NIVELLEMENT D'ORIGINE CEREMA NORMANDIE-CENTRE, SITE DE BLOIS - 23/02/2017****Méthode :** GPS**Organisme :** CEREMA Normandie - Centre**Commentaires sur le nivellage :** Précision verticale (m) : 0,020. Précision horizontale (m) : 0,012.**Référence nivélée :** Marque d'inondation**Système altimétrique :** NGF IGN 1969 (système normal)**Altitude de la référence (en m) :** 180.910 m**Altitude calculée de l'eau (en m) :** 180.91 m
