Commune : **CONCRESSAULT****Moulin de Concressault - (Rue du Moulin)****Commentaires** : Hydrographie : Grande Sauldre (rive gauche).**1**

GÉNÉRAL**Unité de gestion** : Loire-Allier-Cher-Indre**Code** : CER_SAU17_S_109**Date de mise à jour** : 27/07/2018**Auteur** : A. Bontemps - Cerema Normandie-Centre

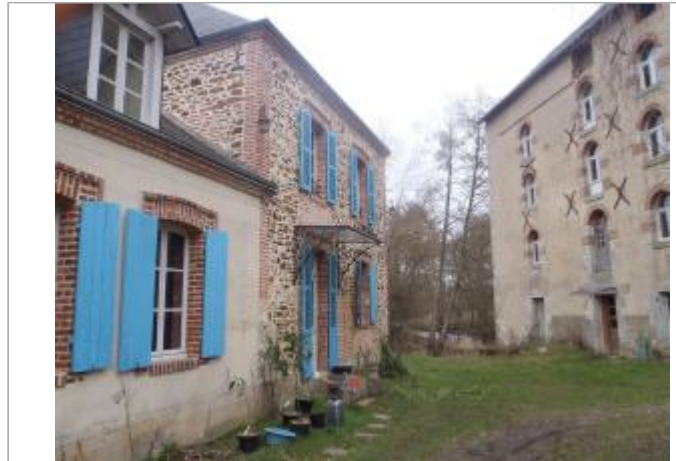
Site (source : CEREMA Normandie-Centre)

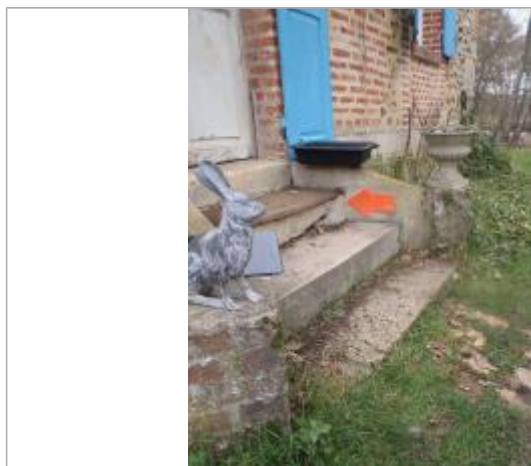
**31 Mai 2016**Altitude calculée de l'eau : **181.31 m**Nature de l'inondation : **Débordement de cours d'eau**Nature du repère : **Témoignage oral****Commentaires** : L'eau a atteint - 2 cm sous la deuxième marche de l'habitation. Fiabilité du repère : fiable.**GÉNÉRAL****Code** : CER_SAU17_R_109_1**Date de mise à jour** :**Auteur** : A. Bontemps - Cerema Normandie-Centre

Référence nivelée : Autre type de référence**Description référence du repère** : 2e de l'habitation**Système altimétrique** : NGF IGN 1969 (système normal)**Altitude de la référence (en m)** : 181.330 m**Différence entre le niveau d'eau et la référence (en m)** : -0.020 m**Altitude calculée de l'eau (en m)** : 181.31 m

Repère (source : CEREMA Normandie-Centre)
