Commune : **PIERREFITTE-SUR-SAUDRE**

## RD122 - Champ avec cabanon (1)

**Code :** CER\_SAU17\_S\_86

**SOURCE DE REPÉRAGE :** CEREMA DT NORMANDIE CENTRE (SITE DE BLOIS), LA SAULDRE, CRUE DE MAI-JUIN 2016 - 01/06/2016

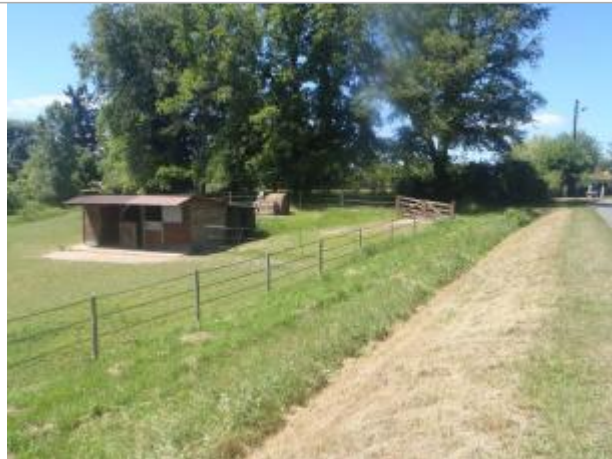
**Commentaires :** Hydrographie : Grande Sauldre (rive droite).

Site (source : CEREMA Normandie-Centre)

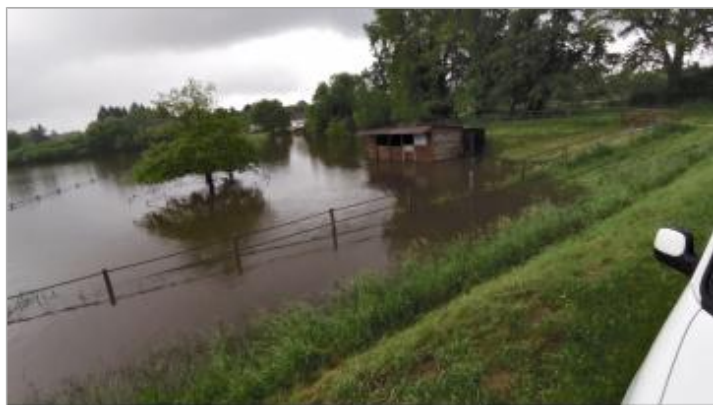
Altitude calculée de l'eau : **117.76 m**

**Commentaires :** Arrivée de l'eau au niveau du 4e poteau de la clôture. Fiabilité du repère : fiable.

Site pendant la crue (source : Syndicat mixte Pays Sancerre Sologne)
