Commune : **KANI-KELI** | **École de Kani Bé**

Commentaires : Laisse de crue sur le mur de clôture de l'école primaire de Kani Bé **1** Repère(s) sur le site

GÉNÉRAL
Unité de gestion : Mayotte
Code : WEB_S_201710245050 **Date de mise à jour :** 02/08/2018
Auteur : G. Jestin - ETG Mayotte

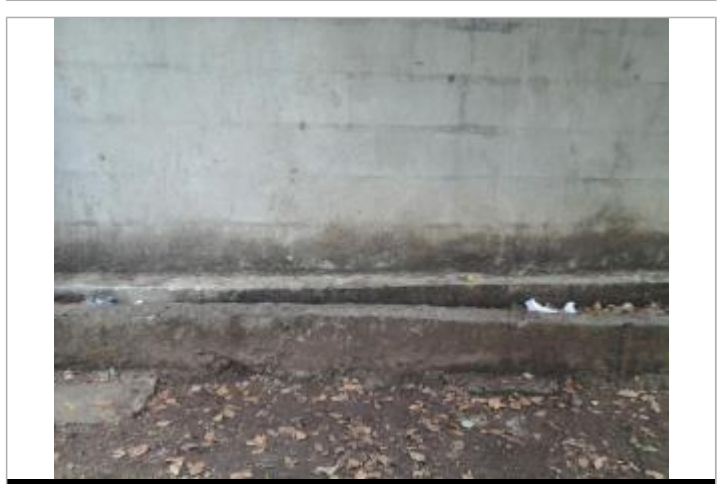
Zoom sur la laisse de crue

Commentaires : Laisse de crue sur le mur de clôture de l'école primaire de Kani Bé

MARQUE
Maximum de l'inondation : Oui
Visibilité : Oui

MESURE DE LA LAISSE DE CRUE PAR RAPPORT AU TERRAIN NATUREL - 05/10/2017
Méthode : Non renseigné
Commentaires sur le nivellement : Mesure prise par rapport au terrain naturel
Référence nivelée : Marque d'inondation
Système altimétrique : Système local - hauteur relative
Différence entre le niveau d'eau et la référence (en m) : 0.460 m
