Commune : **KANI-KELI** | **École de Kani Bé**

**Commentaires :** Laisse de crue sur le mur de clôture de l'école primaire de Kani Bé

**Unité de gestion :** Mayotte  
**Code :** WEB\_S\_201710245050      **Date de mise à jour :** 02/08/2018  
**Auteur :** G. Jestin - ETG Mayotte

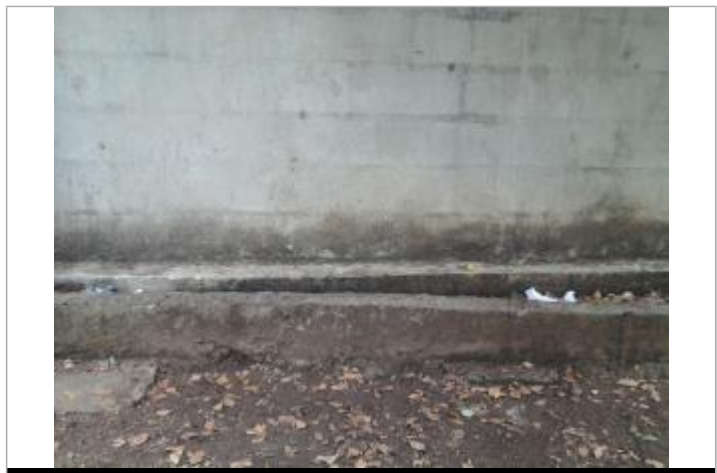
**Commentaires :** Laisse de crue sur le mur de clôture de l'école primaire de Kani Bé

Zoom sur la laisse de crue

**Méthode :** Non renseigné  
**Commentaires sur le nivellement :** Mesure prise par rapport au terrain naturel  
**Référence nivelée :** Marque d'inondation  
**Système altimétrique :** Système local - hauteur relative  
**Différence entre le niveau d'eau et la référence (en m) :** 0.460 m
