Commune : **BROSVILLE**Rivière : **L' Iton**

## Seuil de porte d'entrée, 16 Rue des Roches

**GÉNÉRAL****Unité de gestion :** Seine aval-Côtiers Normands**Code :** Iton17\_S\_0016**Date de mise à jour :** 14/09/2023**Auteur :** SPC.SACN

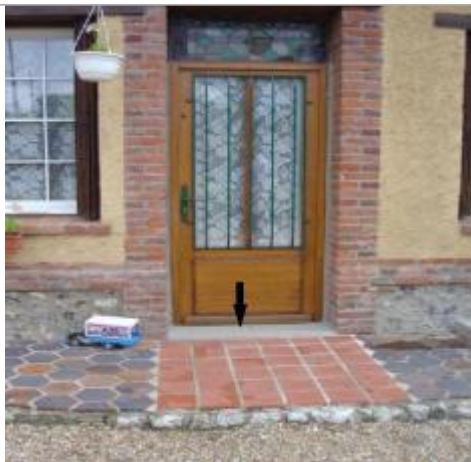
**8 Janvier 2001****Nature de l'inondation :** Débordement de cours d'eau**Altitude calculée de l'eau :** **36.65 m****Nature du repère :** Photographie**Commentaires :** seuil de la porte d'habitation**GÉNÉRAL****Code :** Iton17\_R\_0016\_1**Date de mise à jour :****Auteur :** SPC.SACN

L'eau a atteint le haut de la margelle de la porte d'entrée. (photo ISL)

**MARQUE****Texte :** L'eau a atteint le seuil de la porte d'entrée.**Maximum de l'inondation :** Oui**Visibilité :** Non**État du repère :** Disparu**Pérennité :** Aucune**Repère calculé :** Non renseigné**PHEC :** Non renseigné**SOURCE DE REPÉRAGE : PPRI DE L'ITON AVAL SECTION TOURNEVILLE À ACQUIGNY - 01/01/2005****Type de repérage :** Source bibliographique  
**Organisme :** ISL**NIVELLEMENT EFFECTUÉ PAR ISL - 01/01/2005****Méthode :** Non renseigné**Organisme :** ISL**Référence nivélée :** Marque d'inondation**Système altimétrique :** NGF IGN 1969 (système normal)**Altitude de la référence (en m) :** 36.650 m**Altitude calculée de l'eau (en m) :** 36.65
