Commune : **JOIGNY**Rivière : **L' Yonne****Aval rive droite pont de Joigny****2**

GÉNÉRAL**Unité de gestion :** Seine moyenne-Yonne-Loing**Code :** WEB_S_201711245831 **Date de mise à jour :** 24/11/2017**Auteur :** DRIEE-PHPC

**1866**Nature de l'inondation : **Débordement de cours d'eau**Altitude calculée de l'eau : **non déterminé**Nature du repère : **Marque gravée****Commentaires :** Probablement 1866. Repère partiellement recouvert par du ciment, encore visible en 2010. Graphitis en 2017**GÉNÉRAL****Code :** WEB_R_201711243244**Date de mise à jour :****Auteur :** DRIEE-PHPC

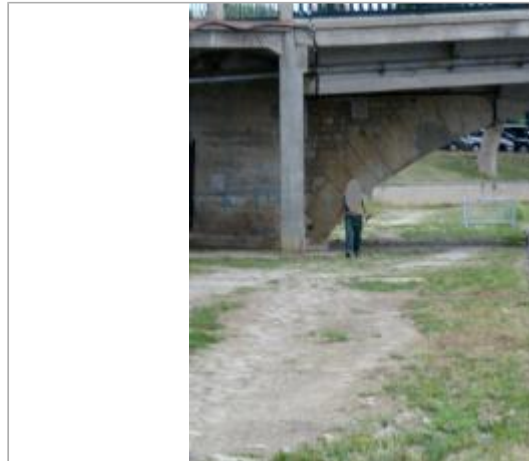
Vue de l'arche de décharge du pont de Joigny depuis l'aval le 11 août 2010

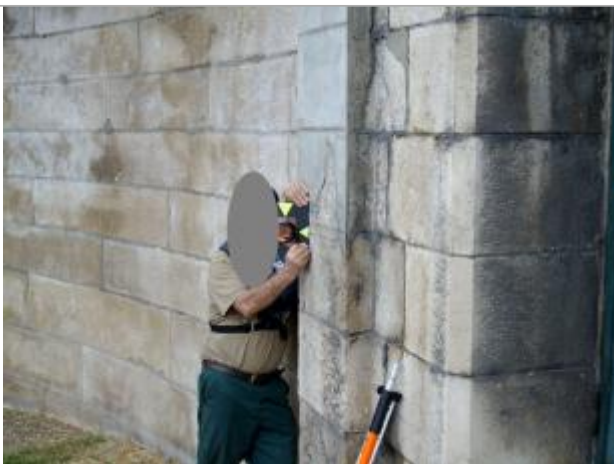
MARQUE**Texte :** SEPT E 186**Visibilité :** Oui**État du repère :** Moyen**Pérennité :** Moyenne**Repère calculé :** Non**LECTURE DIRECTE REPÈRE SUR CULÉE - 11/08/2010****Méthode :** Nivellement direct

Repère de 186(6), situation (culée rive droite aval)

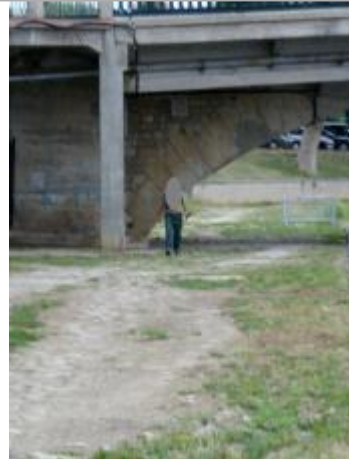
Vue de l'arche de décharge du pont de Joigny depuis l'aval le 11 août 2010

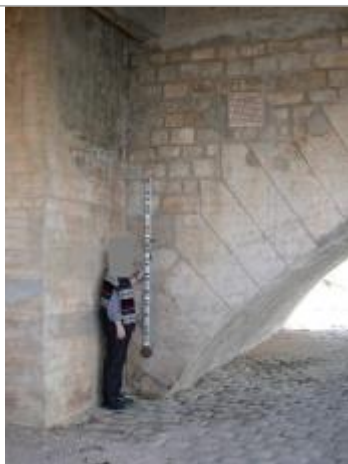
**Octobre 1896**Nature de l'inondation : **Débordement de cours d'eau**Altitude calculée de l'eau : **78.417 m**Nature du repère : **Marque gravée****Commentaires :** Repère de 1896 (?) au dessus du vieux repère IGN. Vu en 2002, recouvert ciment et graphitis en 2017.**GÉNÉRAL****Code :** WEB_R_201711244541**Date de mise à jour :****Auteur :** DRIEE-PHPC

MARQUE**Texte :** ?**Visibilité :** Non**État du repère :** Disparu**Pérennité :** Aucune**SOURCE DE REPÉRAGE : VISITE TERRAIN DRIEE - 14/06/2017****Organisme :** DRIEE Ile-de-France**NIVELLEMENT DIRECT VIA LE REPÈRES EXISTANT, À L'OCCASION DE NIVELLEMENTS D'ÉCHELLES À PROXIMITÉ - 01/10/2002****Méthode :** Nivellement direct**Commentaires sur le nivellement :** nivellement direct, Dlren IDF oct 2002**Référence nivelée :** Marque d'inondation**Description référence du repère :** trait gravé ?**Système altimétrique :** NGF IGN 1969 (système normal)**Altitude de la référence (en m) :** 78.417 m**Altitude calculée de l'eau (en m) :** 78.417

Culée rive droite aval du pont de Joigny (01/10/2002)
