Commune : **PARIS** | Rivière : **La Seine**

169 rue de l'Université - façade d'immeuble

Unité de gestion : Seine moyenne-Yonne-Loing
Code : WEB_S_201712151625 **Date de mise à jour :** 25/07/2018
Auteur : OlivierP

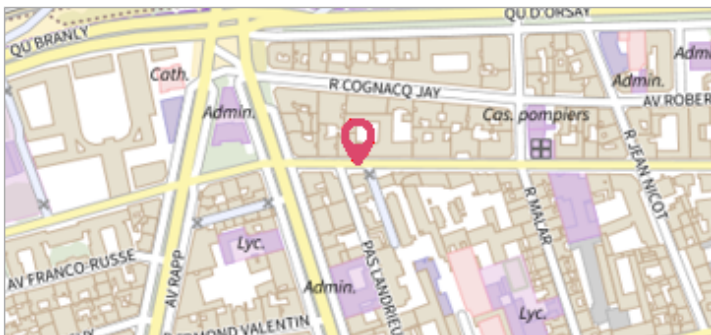
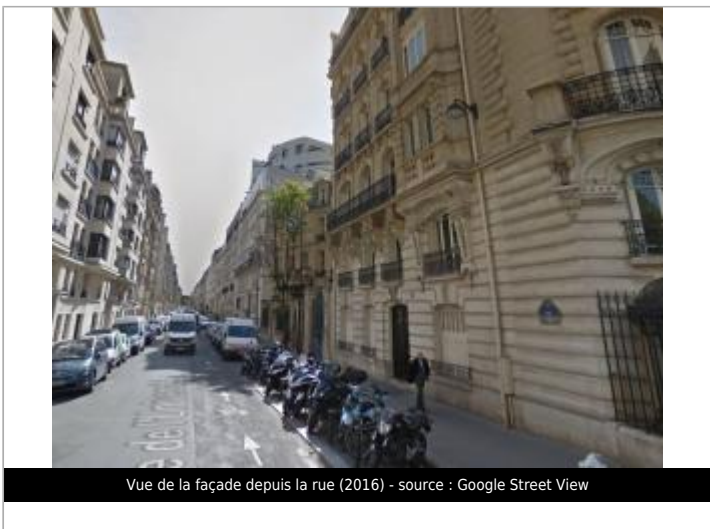
Vue de la façade depuis la rue (2016) - source : Google Street View

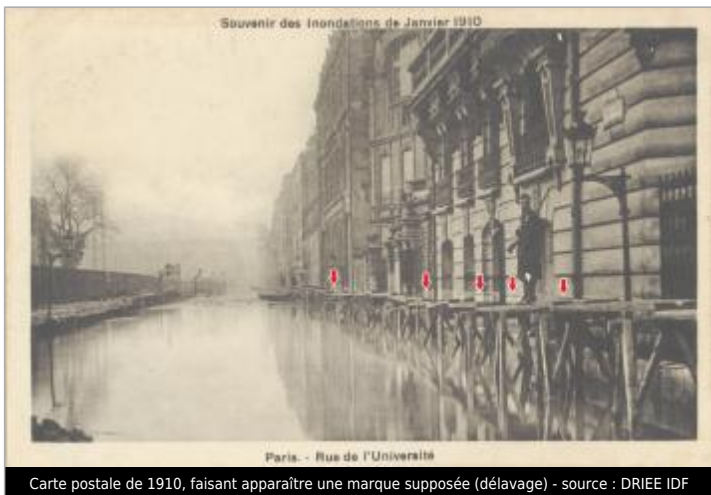
Commentaires : Laisse de crue supposée identifiée sur une carte postale d'époque, probablement prise à la décrue (à en juger par la hauteur de la passerelle). On remarque un délavage bien rectiligne sur plusieurs façades, à une hauteur plausible.

Carte postale de 1910, faisant apparaître une marque supposée (délavage) - source : DRIEE IDF
