Commune : **PARIS** | Rivière : **La Seine**

169 rue de l'Université - façade d'immeuble

1 Repère(s) sur le site

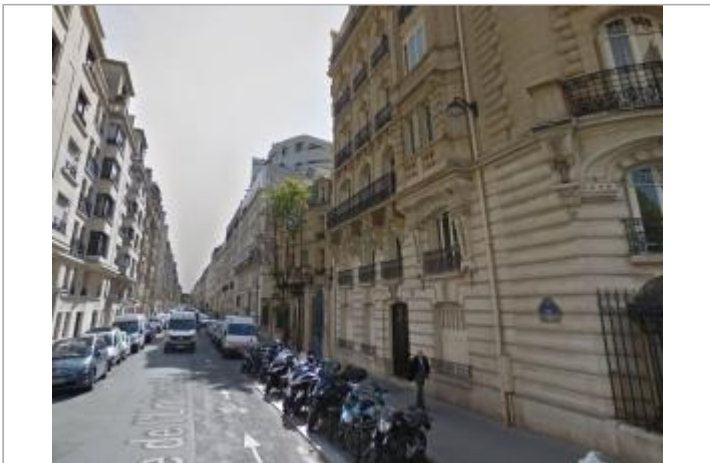
Vue de la façade depuis la rue (2016) - source : Google Street View

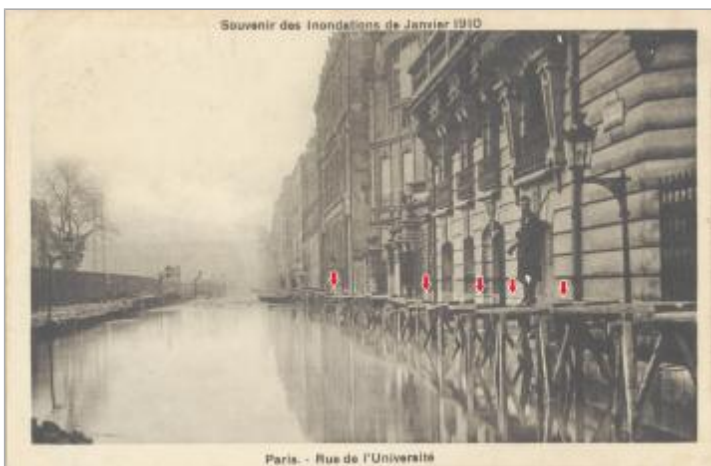
Commentaires : Laisse de crue supposée identifiée sur une carte postale d'époque, probablement prise à la décrue (à en juger par la hauteur de la passerelle). On remarque un délavage bien rectiligne sur plusieurs façades, à une hauteur plausible.

Carte postale de 1910, faisant apparaître une marque supposée (délavage) - source : DRIEE IDF
