Commune : **PARIS**

Rivière : **La Seine**

169 rue de l'Université - façade d'immeuble

1 Repère(s) sur le site

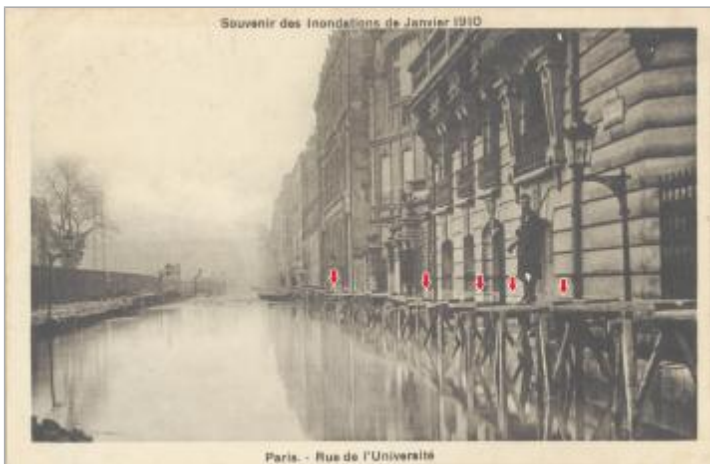
Commentaires : Laisse de crue supposée identifiée sur une carte postale d'époque, probablement prise à la décrue (à en juger par la hauteur de la passerelle). On remarque un délavage bien rectiligne sur plusieurs façades, à une hauteur plausible.

Carte postale de 1910, faisant apparaître une marque supposée (délavage) - source : DRIEE IDF
