Commune : **AUFFARGIS**

## Foyer rural, 27 rue des vaux de cernay

Nature de l'inondation : **Débordement de cours d'eau**

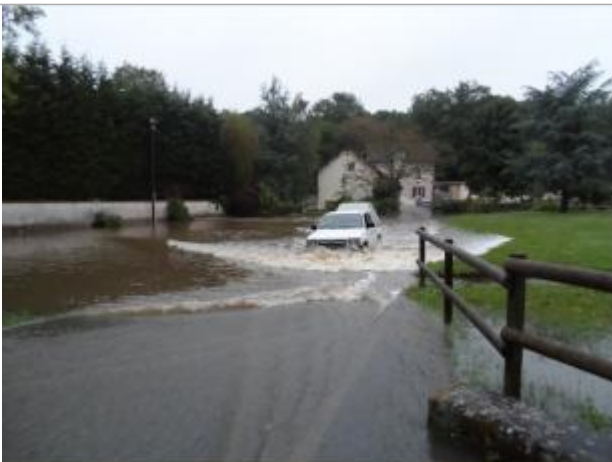
**Commentaires :** Inondation par le rû des vaux de cernay  
Bloquée par le mur du parc du château, l'eau accumulée dans la rue des vaux de cernay s'écoule par l'entrée du Foyer rural pour rejoindre ensuite le rû des Vaux de Cernay par la droite

Inondation de l'entrée du foyer rural
