Commune : AUFFARGIS

Foyer rural, 27 rue des vaux de cernay

Commentaires : Inondation par le rû des vaux de cernay

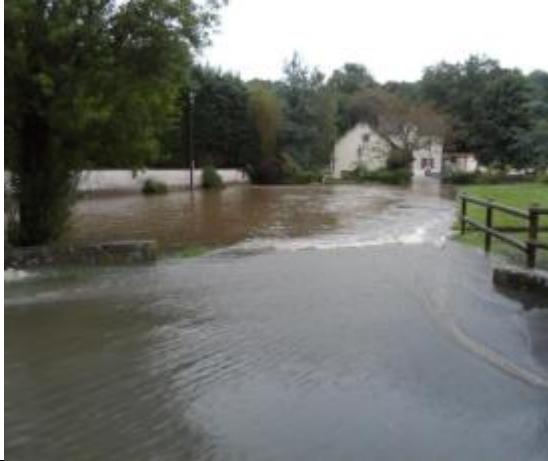
Entrée du foyer rural 27 rue des vaux de cernay

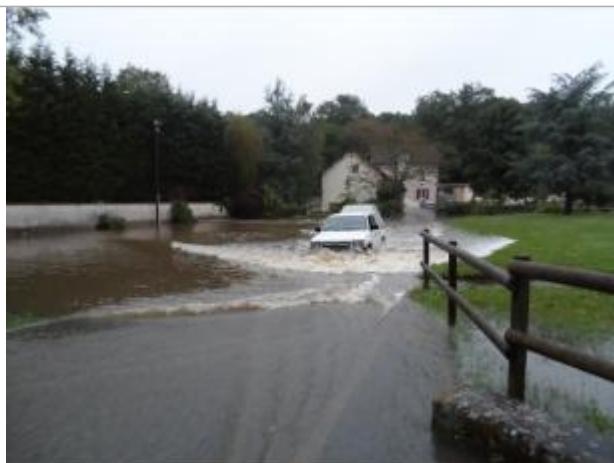
Bloquée par le mur du parc du château, l'eau accumulée dans la rue des vaux de cernay s'écoule par l'entrée du Foyer rural pour rejoindre ensuite le rû des Vaux de Cernay par la droite

Inondation de l'entrée du foyer rural
