Commune : SAINT-CIRQ-LAPOPIE

Rivière : Le Lot

Moulin de Saint-Cirq-Lapopie

Repère(s) sur le site

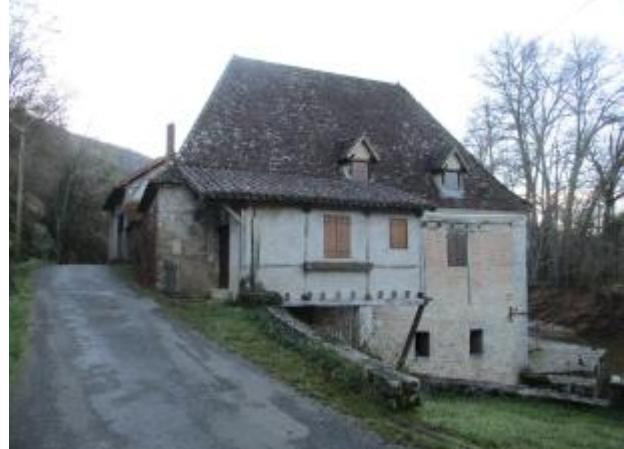
Vue du site

**9 Mars 1927**Nature de l'inondation : **Débordement de cours d'eau**Altitude calculée de l'eau : **135.93 m**Nature du repère : **Marque peinture ou encre**

Commentaires : Selon le propriétaire du moulin le trait noir, non accompagné d'une date (flèche), correspond au niveau atteint par la crue de 1927. Concernant la crue de 1833, une plaque a été placée à l'intérieur du moulin.

Commentaires sur le nivellation : Le repère se trouve 1m74 au-dessus du seuil de la porte d'entrée

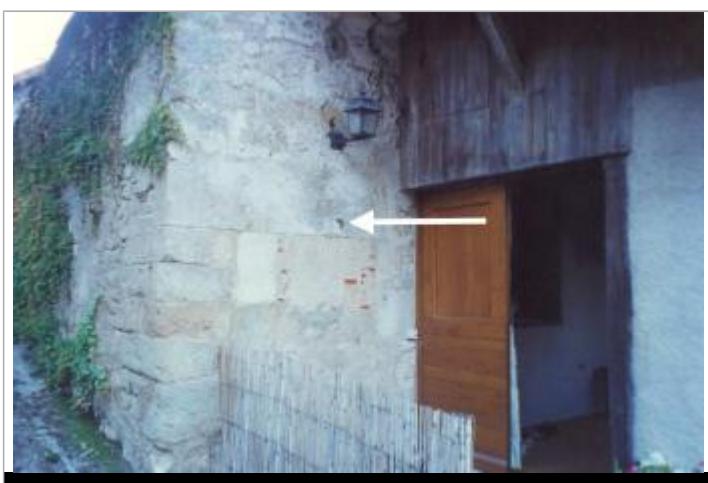
Photo du recensement d'origine. auteur photo : Klaus MARONNA

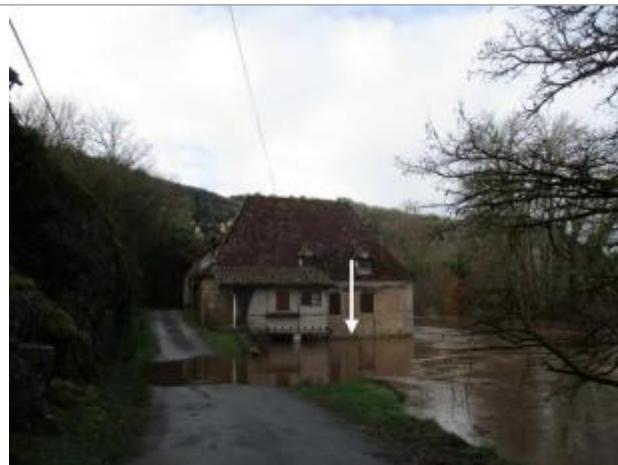
**2 Février 2021**Nature de l'inondation : **Débordement de cours d'eau**Nature du repère : **Laisse d'inondation****Commentaires :** La photo a été prise peu après le pic de crue.**GÉNÉRAL****Code :** WEB_R_202212022454**Date de mise à jour :****Auteur :** Éric Valette

MARQUE**Maximum de l'inondation :** Oui**État du repère :** Disparu
