Commune : **LAVAL-ROQUECEZIERE**

Rivière : **Le Rance**

Saint-Maurice le Moulin

Code : GTL_S_7423

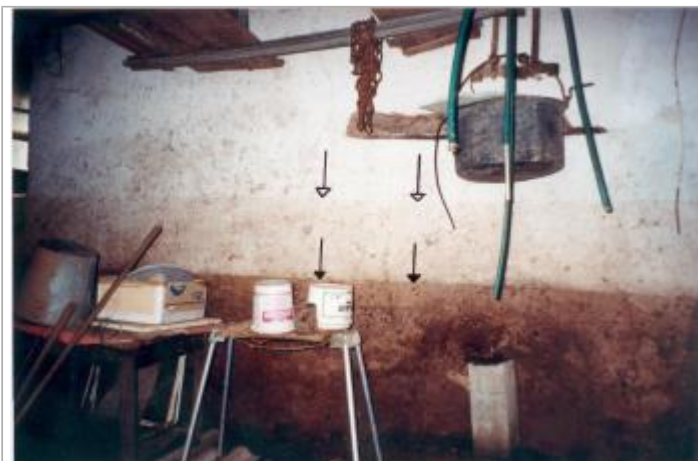
Photo du recensement d'origine. auteur photo : Klaus MARONNA

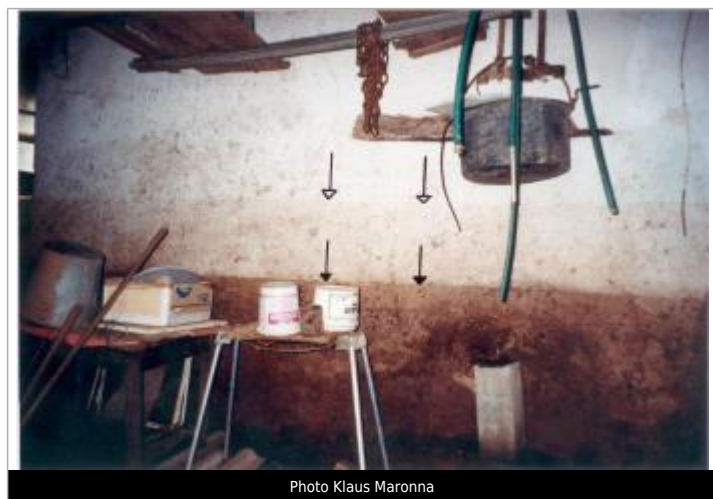
Nature du repère : **Laisse d'inondation**

Commentaires : A l'intérieur du moulin - la crue de 1999 a laissé une trace d'humidité homogène sur la mur (flèches pleines). A 0 - 48m au-dessus d'elle - on distingue moins nettement une deuxième trace (flèches creuses). Selon l'occupant du moulin - elle correspond au niveau atteint par la crue du 23/09/1994. Photographie prise le 22/10/1999.

État du repère : Mauvais
