Commune : **APATOU**Rivière : **Le Maroni****Village Bois Martin****4**

GÉNÉRAL**Unité de gestion :** Guyane**Code :** GUY_BRL12_S_13**Date de mise à jour :** 08/01/2018**Auteur :** DEAL Guyane

**Mai 2006**Nature de l'inondation : **Débordement de cours d'eau**Altitude calculée de l'eau : **non déterminé**Nature du repère : **Témoignage oral****Commentaires :** mur extérieur - 160cm/TN**GÉNÉRAL****Code :** GUY_BRL12_R_13_1**Date de mise à jour :****Auteur :** DEAL Guyane

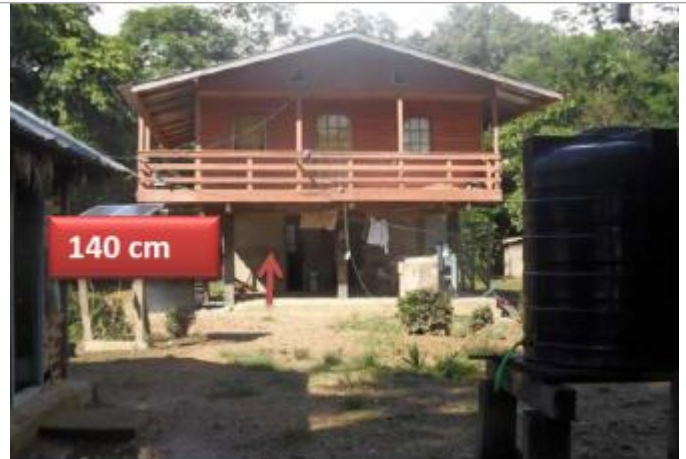
Vue globale du bâtiment

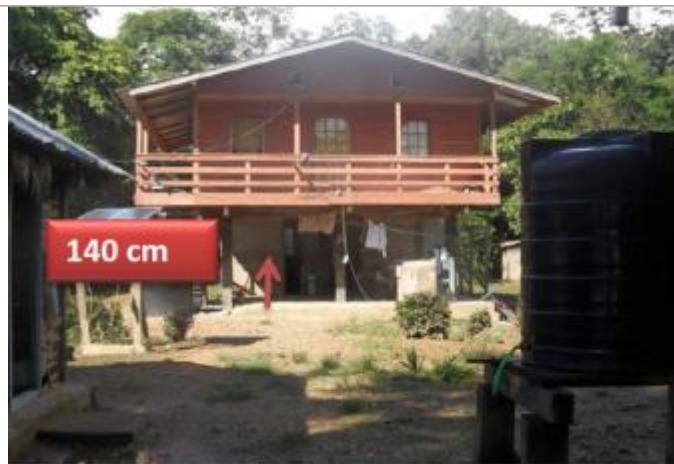
Type de repérage : Campagne de terrain post-inondation**Organisme :** BRL Ingénierie**NIVELLEMENT INITIAL - 29/12/2011****Méthode :** Non renseigné**Organisme :** BRL Ingénierie**Commentaires sur le nivellement :** Mesure manuelle avec un mètre. La référence n'a pas été nivelée**Référence nivelée :** Autre type de référence**Système altimétrique :** Niv. Général de la Guyane 1977**Différence entre le niveau d'eau et la référence (en m) :** 1.400 m

Vue du support et de la mesure du niveau des PHE

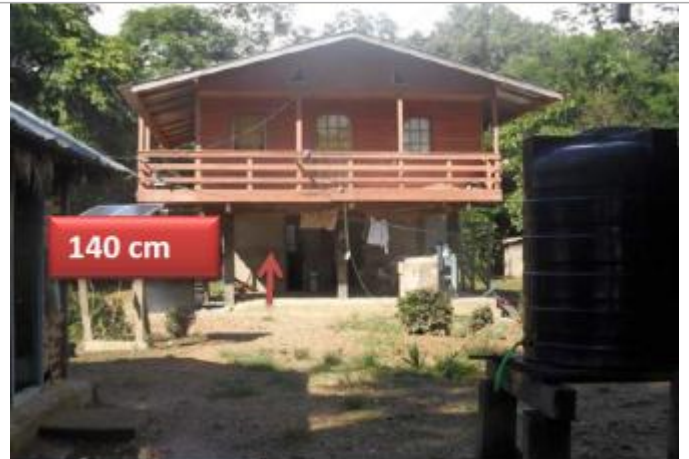
Vue globale du bâtiment

**Juin 2008**Nature de l'inondation : **Débordement de cours d'eau**Altitude calculée de l'eau : **non déterminé**Nature du repère : **Témoignage oral****Commentaires :** mur extérieur - 202cm/TN**GÉNÉRAL****Code :** GUY_BRL12_R_13_2**Date de mise à jour :****Auteur :** DEAL Guyane

Référence nivelée : Autre type de référence**Description référence du repère :** dalle béton**Système altimétrique :** Niv. Général de la Guyane 1977**Différence entre le niveau d'eau et la référence (en m) :** 1.820 m

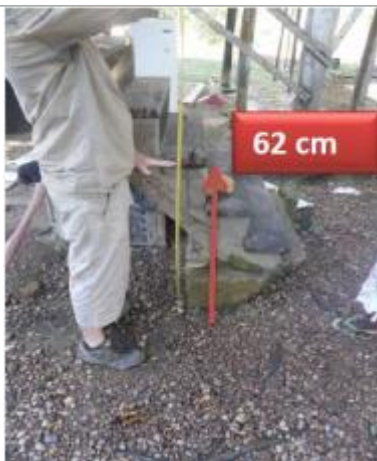
**Mars 2011**Nature de l'inondation : **Débordement de cours d'eau**Altitude calculée de l'eau : **non déterminé**Nature du repère : **Témoignage oral****Commentaires :** escaliers à l'extérieur de la maison – identification sur une autre maison**GÉNÉRAL****Code :** GUY_BRL12_R_13_3**Date de mise à jour :****Auteur :** DEAL Guyane

Référence nivelée : Autre type de référence**Description référence du repère :** terrain naturel**Système altimétrique :** Niv. Général de la Guyane 1977**Différence entre le niveau d'eau et la référence (en m) :** 0.620 m

Vue du support et de la mesure du niveau des PHE

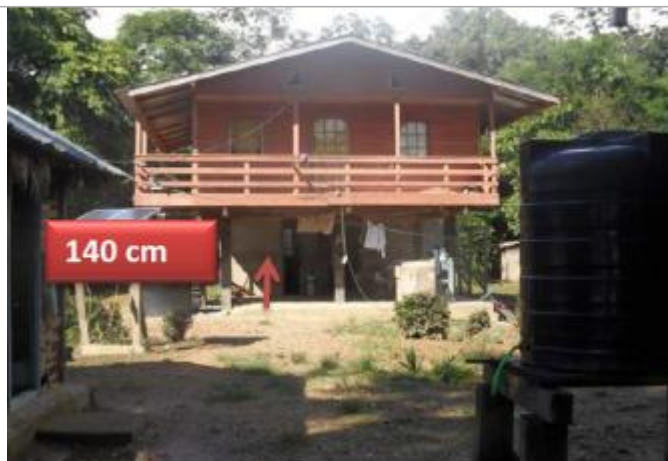
Vue globale du bâtiment

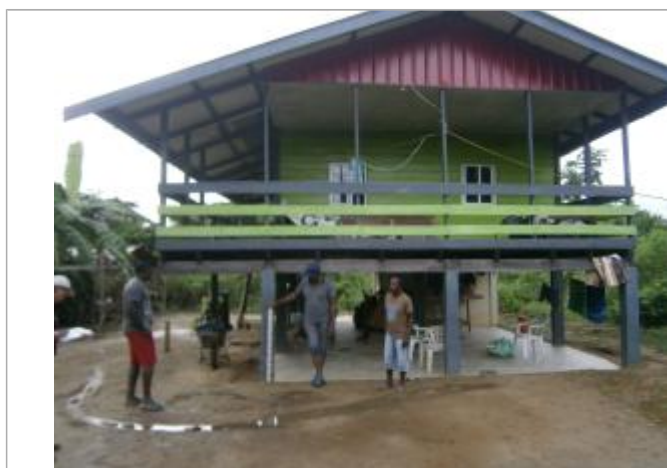
**Février 2017**Nature de l'inondation : **Débordement de cours d'eau**Altitude calculée de l'eau : **non déterminé**Nature du repère : **Témoignage oral****Commentaires :** Belle maison verte et rouge**GÉNÉRAL****Code :** GUY_DEAL_R_13_4**Date de mise à jour :****Auteur :** DEAL Guyane

Vue du support de la mesure

MARQUE**Maximum de l'inondation :** Oui**Visibilité :** Non**État du repère :** Disparu**Pérennité :** Aucune**Repère calculé :** Non renseigné**PHEC :** Non renseigné**SOURCE DE REPÉRAGE : RECENSEMENT DE LA DEAL GUYANE - 15/05/2017****Type de repérage :** Campagne de terrain post-inondation**Organisme :** DEAL Guyane**NIVELLEMENT INITIAL - 15/05/2017****Méthode :** Autre**Organisme :** DEAL Guyane**Commentaires sur le nivellement :** mesure manuelle avec un mètre. La référence n'a pas été nivelée.**Référence nivelée :** Autre type de référence**Description référence du repère :** sol un peu plus haut que dalle béton**Système altimétrique :** Niv. Général de la Guyane 1977**Différence entre le niveau d'eau et la référence (en m) :** 0.750 m
