Village Elisabeth Campu #2 - Arbre de référence sur le village

1 Repère(s) sur le site**GÉNÉRAL****Unité de gestion :** Guyane**Code :** GUY_BRL12_S_29**Auteur :** DEAL Guyane**Date de mise à jour :** 08/01/2018

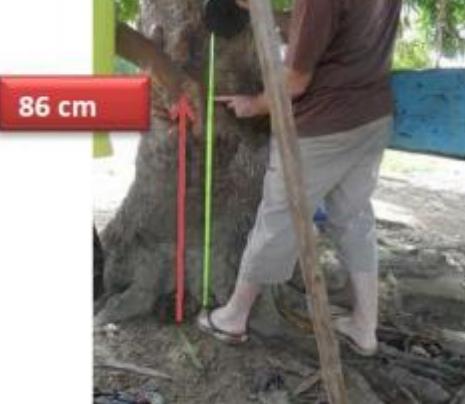
Vue du support et de la mesure du niveau des PHE

Altitude calculée de l'eau : **non déterminé****Nature du repère :** **Témoignage oral****MARQUE****Maximum de l'inondation :** Oui**Visibilité :** Non**État du repère :** Disparu**Pérennité :** Aucune**Repère calculé :** Non renseigné**PHEC :** Non renseigné**SOURCE DE REPÉRAGE : RÉALISATION D'UNE ÉTUDE D'IDENTIFICATION DES ENJEUX ET DE DÉTERMINATION DES CRITÈRES DE VIGILANCE VIS A VIS DU RISQUE INONDATION SUR LE MARONI - BOURG DE APATOU [BRLINGÉNIERIE POUR LA DEAL GUYANE - OCTOBRE 2012] - 22/08/2011****Type de repérage :** Campagne de terrain post-inondation
Organisme : BRL Ingénierie**NIVELLEMENT INITIAL - 30/11/2011****Méthode :** Non renseigné**Organisme :** BRL Ingénierie**Commentaires sur le niveling :** Mesure manuelle avec un mètre. La référence n'a pas été nivellée**Référence nivellée :** Autre type de référence**Description référence du repère :** terrain naturel**Système altimétrique :** Niv. Général de la Guyane 1977**Différence entre le niveau d'eau et la référence (en m) :** 0.860 m
