Commune : **APATOU**Rivière : **Le Maroni****Village Body Campu #8****1** Repère(s) sur le site**GÉNÉRAL****Unité de gestion :** Guyane**Code :** GUY_BRL12_S_40**Date de mise à jour :** 08/01/2018**Auteur :** DEAL Guyane

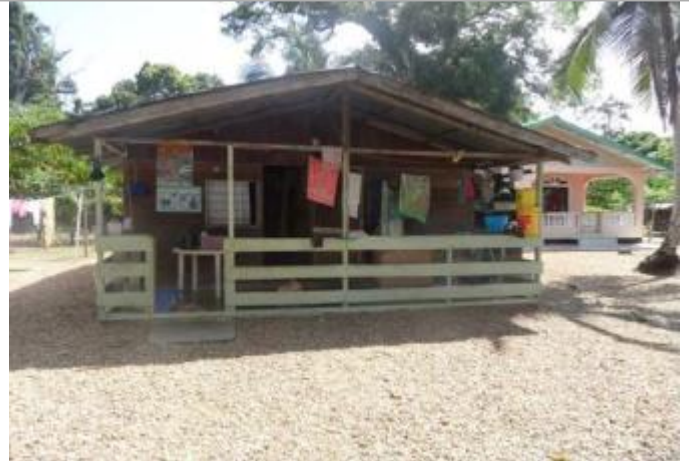
Vue globale du bâtiment

**Juin 2008**Nature de l'inondation : **Débordement de cours d'eau**Altitude calculée de l'eau : **non déterminé**Nature du repère : **Laisse d'inondation****Commentaires :** Porte à l'intérieur de la maison - laisse de crue**GÉNÉRAL****Code :** GUY_BRL12_R_40_2**Date de mise à jour :****Auteur :** DEAL Guyane
