Commune : APATOU

Village Bois Martin

Rivière : Le Maroni

Unité de gestion : Guyane**Code :** GUY_BRL12_S_13**Auteur :** DEAL Guyane**Date de mise à jour :** 08/01/2018

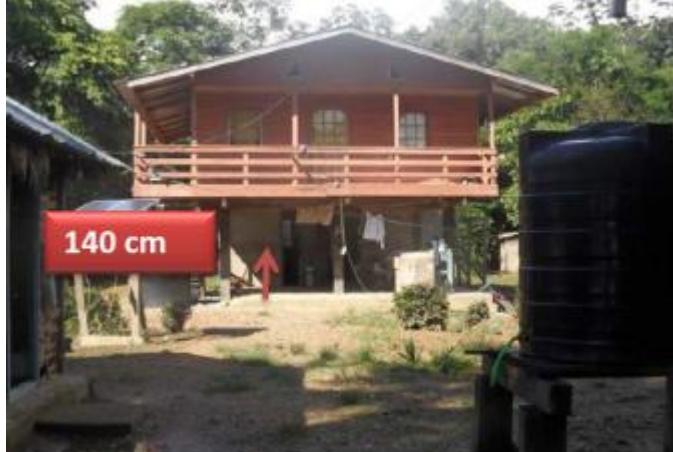
Vue globale du bâtiment

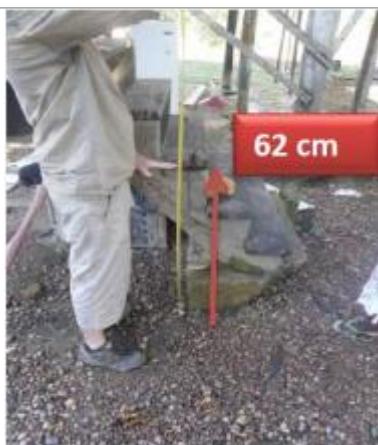
Code : GUY_BRL12_R_13_3**Date de mise à jour :****Auteur :** DEAL Guyane

Vue du support et de la mesure du niveau des PHE

Maximum de l'inondation : Oui**Visibilité :** Non**État du repère :** Disparu**Pérennité :** Aucune**Repère calculé :** Non renseigné**PHEC :** Non renseigné**SOURCE DE REPÉRAGE : RÉALISATION D'UNE ÉTUDE D'IDENTIFICATION DES ENJEUX ET DE DÉTERMINATION DES CRITÈRES DE VIGILANCE VIS A VIS DU RISQUE INONDATION SUR LE MARONI - BOURG DE APATOU [BRLINGÉNIERIE POUR LA DEAL GUYANE - OCTOBRE 2012] - 22/08/2011****Type de repérage :** Campagne de terrain post-inondation
Organisme : BRL Ingénierie

Méthode : Non renseigné**Organisme :** BRL Ingénierie**Commentaires sur le niveling :** Mesure manuelle avec un mètre. La référence n'a pas été nivellée**Référence nivellée :** Autre type de référence**Description référence du repère :** terrain naturel**Système altimétrique :** Niv. Général de la Guyane 1977**Différence entre le niveau d'eau et la référence (en m) :** 0.620 m
