Commune : APATOU

Rivière : Le Maroni

Village Elisabeth Campu #2 - Arbre de référence sur le village

1 Repère(s) sur le site**GÉNÉRAL****Unité de gestion :** Guyane**Code :** GUY_BRL12_S_29**Auteur :** DEAL Guyane**Date de mise à jour :** 08/01/2018

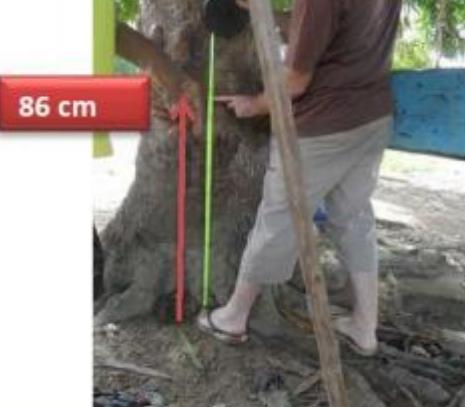
Vue du support et de la mesure du niveau des PHE

MARQUE**Maximum de l'inondation :** Oui**Visibilité :** Non**État du repère :** Disparu**Pérennité :** Aucune**Repère calculé :** Non renseigné**PHEC :** Non renseigné**SOURCE DE REPÉRAGE : RÉALISATION D'UNE ÉTUDE D'IDENTIFICATION DES ENJEUX ET DE DÉTERMINATION DES CRITÈRES DE VIGILANCE VIS A VIS DU RISQUE INONDATION SUR LE MARONI - BOURG DE APATOU [BRLINGÉNIERIE POUR LA DEAL GUYANE - OCTOBRE 2012] - 22/08/2011****Type de repérage :** Campagne de terrain post-inondation
Organisme : BRL Ingénierie**NIVELLEMENT INITIAL - 30/11/2011****Méthode :** Non renseigné**Organisme :** BRL Ingénierie**Commentaires sur le niveling :** Mesure manuelle avec un mètre. La référence n'a pas été nivellée**Référence nivellée :** Autre type de référence**Description référence du repère :** terrain naturel**Système altimétrique :** Niv. Général de la Guyane 1977**Différence entre le niveau d'eau et la référence (en m) :** 0.860 m
