Commune : APATOU

Rivière : Le Maroni

## Village Body Campu #5

**1** Repère(s) sur le site**GÉNÉRAL****Unité de gestion :** Guyane**Code :** GUY\_BRL12\_S\_37**Auteur :** DEAL Guyane**Date de mise à jour :** 08/01/2018

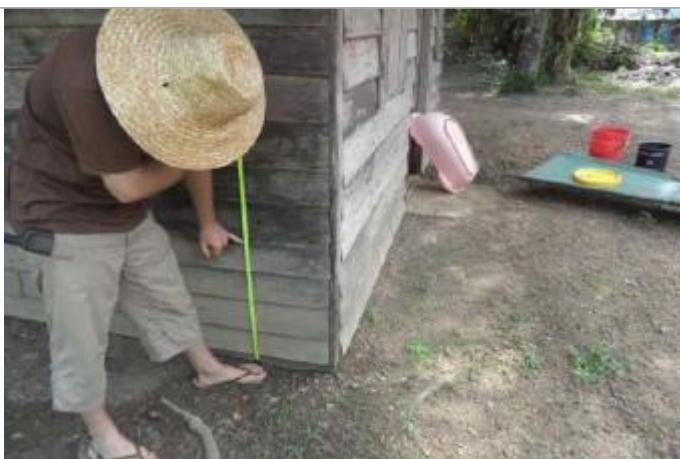
**Juin 2008**Nature de l'inondation : **Débordement de cours d'eau****Commentaires :** Mur à l'extérieur de la maison - laisse de crue**Altitude calculée de l'eau :** **non déterminé****Nature du repère :** **Laisse d'inondation****GÉNÉRAL****Code :** GUY\_BRL12\_R\_37\_1**Date de mise à jour :****Auteur :** DEAL Guyane

**MARQUE****Maximum de l'inondation :** Oui**Visibilité :** Oui**État du repère :** Disparu**Pérennité :** Non renseigné**Repère calculé :** Non renseigné**PHEC :** Non renseigné

Vue du support et de la mesure du niveau des PHE
