Commune : **APATOU**Rivière : **Le Maroni****Village Salwa Mofu #1****2**

GÉNÉRAL**Unité de gestion :** Guyane**Code :** GUY_BRL12_S_50**Date de mise à jour :** 08/01/2018**Auteur :** DEAL Guyane

**Mai 2006**Nature de l'inondation : **Débordement de cours d'eau**Altitude calculée de l'eau : **non déterminé**Nature du repère : **Témoignage oral****Commentaires :** mur extérieur de la maison**GÉNÉRAL****Code :** GUY_BRL12_R_50_1**Date de mise à jour :****Auteur :** DEAL Guyane

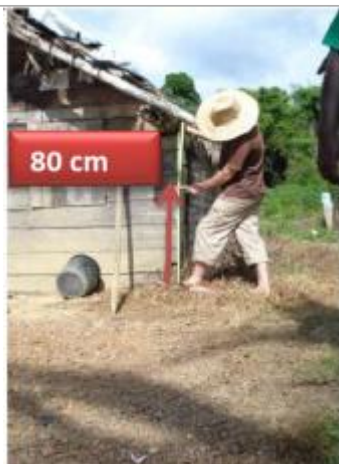
Vue du support et de la mesure du niveau des PHE

Référence nivelée : Autre type de référence**Description référence du repère :** terrain naturel**Système altimétrique :** Niv. Général de la Guyane 1977**Différence entre le niveau d'eau et la référence (en m) :** 0.800 m
