Commune : APATOU

Rivière : Le Maroni

Village Salwa Mofu #2

1 Repère(s) sur le site**GÉNÉRAL****Unité de gestion :** Guyane**Code :** GUY_BRL12_S_51**Auteur :** DEAL Guyane**Date de mise à jour :** 08/01/2018

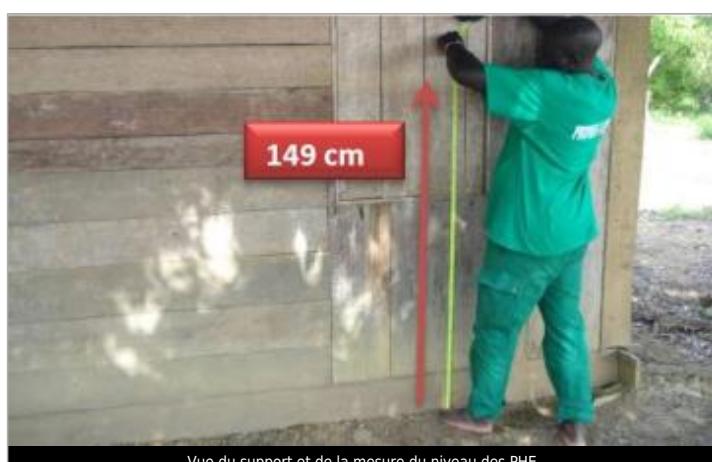
**Juin 2008**Nature de l'inondation : **Débordement de cours d'eau**Altitude calculée de l'eau : **non déterminé**Nature du repère : **Laisse d'inondation****Commentaires :** mur extérieur de la maison – laisse de crue**GÉNÉRAL****Code :** GUY_BRL12_R_51_1**Date de mise à jour :****Auteur :** DEAL Guyane

Vue du support et de la mesure du niveau des PHE

MARQUE**Maximum de l'inondation :** Oui**Visibilité :** Oui**État du repère :** Disparu**Pérennité :** Non renseigné**Repère calculé :** Non renseigné**PHEC :** Non renseigné**SOURCE DE REPÉRAGE : RÉALISATION D'UNE ÉTUDE D'IDENTIFICATION DES ENJEUX ET DE DÉTERMINATION DES CRITÈRES DE VIGILANCE VIS A VIS DU RISQUE INONDATION SUR LE MARONI - BOURG DE APATOU [BRLINGÉNIERIE POUR LA DEAL GUYANE - OCTOBRE 2012] - 22/08/2011****Type de repérage :** Campagne de terrain post-inondation**Organisme :** BRL Ingénierie**NIVELLEMENT INITIAL - 30/11/2011****Méthode :** Non renseigné**Organisme :** BRL Ingénierie**Commentaires sur le niveling :** Mesure manuelle avec un mètre. La référence n'a pas été nivellée**Référence nivellée :** Autre type de référence**Description référence du repère :** terrain naturel**Système altimétrique :** Niv. Général de la Guyane 1977**Différence entre le niveau d'eau et la référence (en m) :** 1.490 m
