Commune : **APATOU**

Rivière : **Le Maroni**

## Première maison en parpaings à droite en remontant de l'embarcadère.

Code : GUY\_gin09\_S\_8

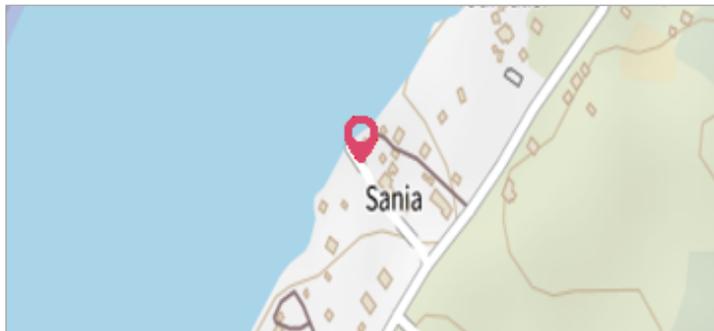
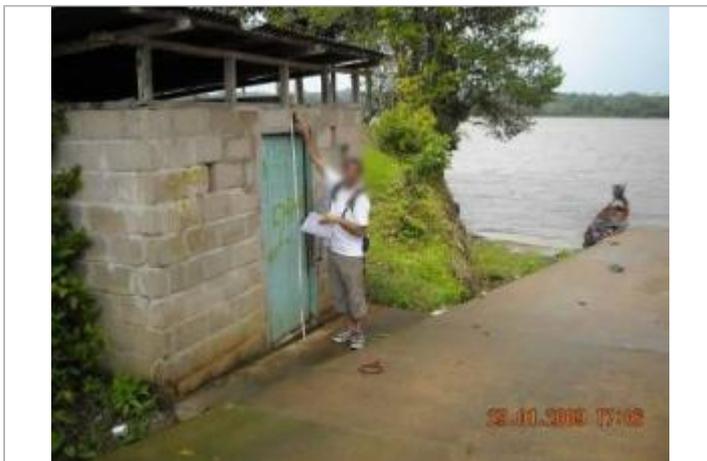
Vue globale du bâtiment

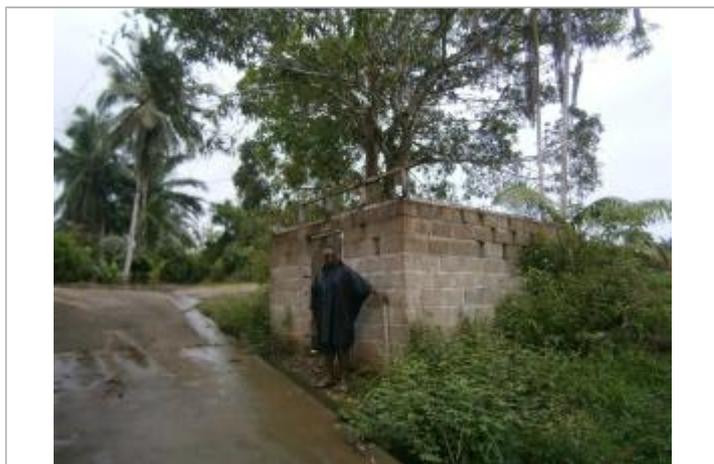
Commentaires : ruine ciment le long du dégrad

Commentaires sur le nivellement : mesure manuelle avec un mètre. La référence n'a pas été nivelée.

Description référence du repère : sol

Différence entre le niveau d'eau et la référence (en m) : 0.420 m

Vue du support de la mesure
