Commune : APATOU

Rivière : Le Maroni

Maison bois au pied de palmiers

Unité de gestion : Guyane**Code :** GUY_gin09_S_17**Auteur :** DEAL Guyane**Date de mise à jour :** 10/10/2017

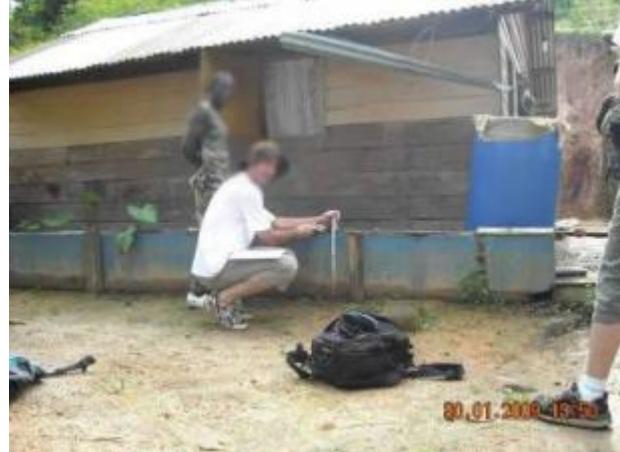
Vue globale du bâtiment
