Commune : **GRAND-SANTI** | Rivière : **Le Maroni**

GÉNÉRAL

Unité de gestion : Guyane
Code : GUY_DEAL_S_17 **Date de mise à jour :** 09/01/2018
Auteur : DEAL Guyane

Code : GUY_DEAL_R_17_1 **Date de mise à jour :** 17/04/2018
Auteur : DEAL Guyane

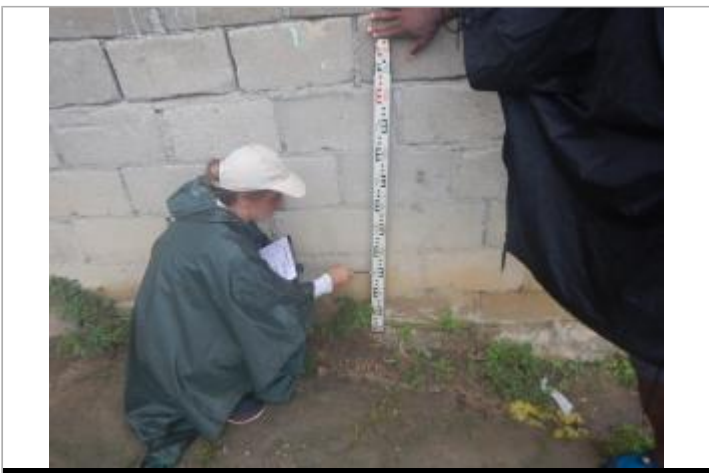
Commentaires : mur parpaing au niveau du débarcadère de Grand santi - doute sur la fiabilité du témoignage

Vue globale du bâtiment

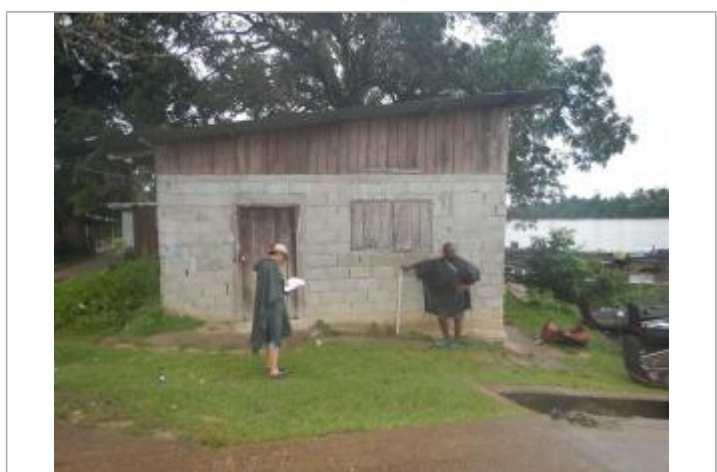
Maximum de l'inondation : Oui
Visibilité : Non **État du repère :** Disparu
Pérennité : Aucune **Repère calculé :** Non renseigné
PHEC : Non renseigné

Vue du support de la mesure

Méthode : Autre
Commentaires sur le nivellement : mesure manuelle avec un mètre. La référence n'a pas été nivelée.
Référence nivelée : Autre type de référence
Description référence du repère : sol meuble
Système altimétrique : Niv. Général de la Guyane 1977
Différence entre le niveau d'eau et la référence (en m) : 0.330 m
