Commune : **GRAND-SANTI** | Rivière : **Le Maroni**

Bourg

Unité de gestion : Guyane
 Code : GUY_DEAL_S_17 Date de mise à jour : 09/01/2018
 Auteur : DEAL Guyane

Code : GUY_DEAL_R_17_1 Date de mise à jour : 17/04/2018
 Auteur : DEAL Guyane

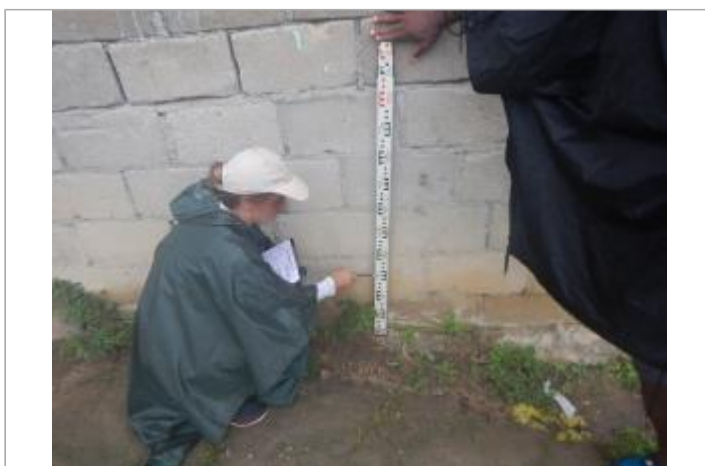
Commentaires : mur parpaing au niveau du débarcadère de Grand santi - doute sur la fiabilité du témoignage

Vue globale du bâtiment

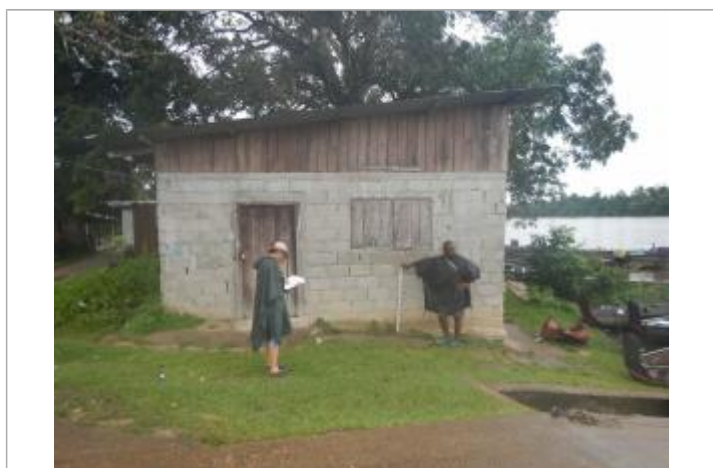
Commentaires : mur parpaing au niveau du débarcadère de Grand santi - doute sur la fiabilité du témoignage

Vue du support de la mesure

Maximum de l'inondation : Oui
 Visibilité : Non État du repère : Disparu
 Pérennité : Aucune Repère calculé : Non renseigné
 PHEC : Non renseigné

Méthode : Autre
 Commentaires sur le nivellement : mesure manuelle avec un mètre. La référence n'a pas été nivelée.
 Référence nivelée : Autre type de référence
 Description référence du repère : sol meuble
 Système altimétrique : Niv. Général de la Guyane 1977
 Différence entre le niveau d'eau et la référence (en m) : 0.330 m
