Commune : **GRAND-SANTI****Bourg**Rivière : **Le Maroni****Commentaires :** mur parpaing au niveau du débarcadère de Grand santi - doute sur la fiabilité du témoignage**1**

GÉNÉRAL**Unité de gestion :** Guyane**Code :** GUY DEAL_S_17**Auteur :** DEAL Guyane**Date de mise à jour :** 09/01/2018

**Février 2017**Nature de l'inondation : **Débordement de cours d'eau****Commentaires :** mur parpaing au niveau du débarcadère de Grand santi - doute sur la fiabilité du témoignage**GÉNÉRAL****Code :** GUY DEAL_R_17_1**Auteur :** DEAL Guyane**Date de mise à jour :**

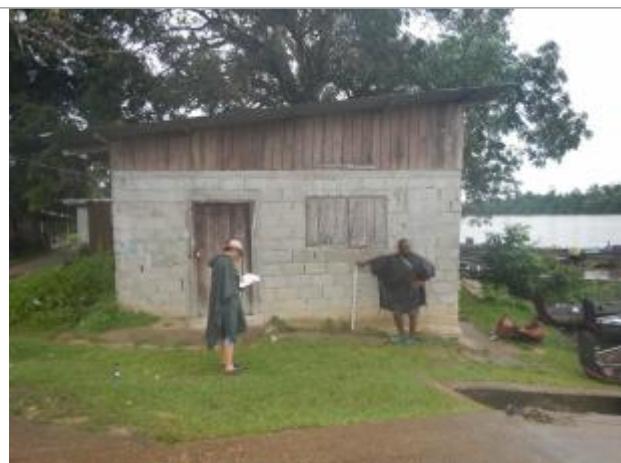
Altitude calculée de l'eau : **non déterminé****Nature du repère :** **Témoignage oral**

Vue du support de la mesure

MARQUE**Maximum de l'inondation :** Oui**Visibilité :** Non**État du repère :** Disparu**Pérennité :** Aucune**Repère calculé :** Non renseigné**PHEC :** Non renseigné**SOURCE DE REPÉRAGE : RECENSEMENT DE LA DEAL GUYANE - 15/05/2017****Type de repérage :** Campagne de terrain post-inondation
Organisme : DEAL Guyane**NIVELLEMENT INITIAL - 17/05/2017****Méthode :** Autre**Commentaires sur le niveling :** mesure manuelle avec un mètre. La référence n'a pas été nivelée.**Référence nivélée :** Autre type de référence**Description référence du repère :** sol meuble**Système altimétrique :** Niv. Général de la Guyane 1977**Différence entre le niveau d'eau et la référence (en m) :** 0.330 m
