Commune : **GRAND-SANTI** | Rivière : **Le Maroni**

Moissanti

Unité de gestion : Guyane
 Code : GUY_DEAL_S_30 Date de mise à jour : 09/01/2018
 Auteur : DEAL Guyane

Code : GUY_DEAL_R_30_1 Date de mise à jour : 19/02/2018
 Auteur : DEAL Guyane

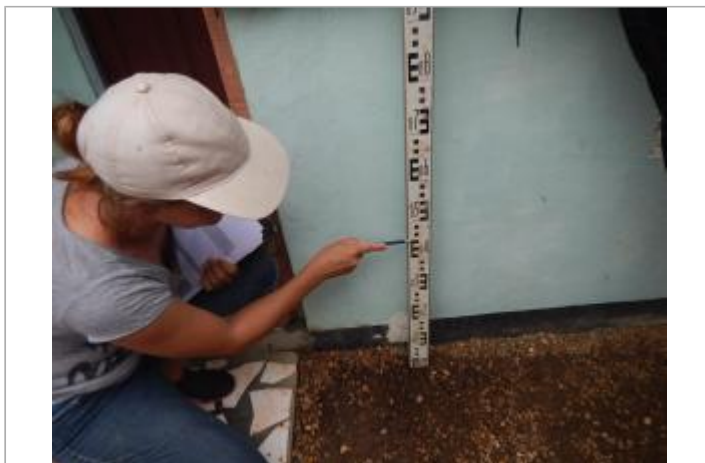
Commentaires : maison bleue maçonnée - témoignage peu précis

Vue globale du bâtiment

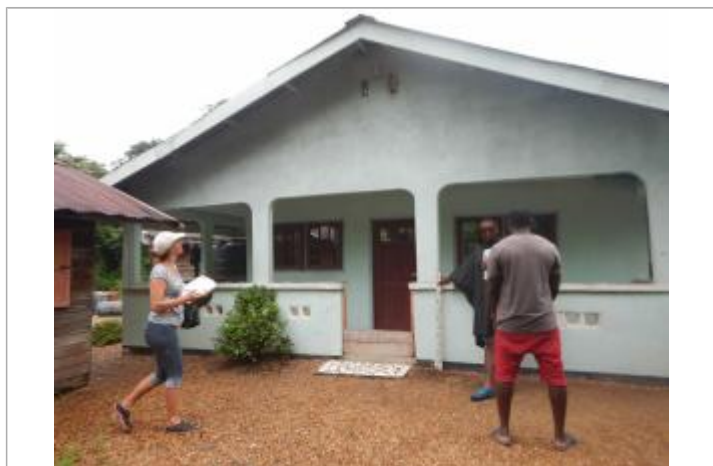
Vue du support de la mesure

Méthode : Autre
 Commentaires sur le nivellement : mesure manuelle avec un mètre. La référence n'a pas été nivelée.
 Référence nivelée : Autre type de référence
 Description référence du repère : gravier
 Système altimétrique : Niv. Général de la Guyane 1977
 Différence entre le niveau d'eau et la référence (en m) : 0.450 m
