Commune : APATOU

## Seïguimama

Rivière : Le Maroni

**GÉNÉRAL****Unité de gestion :** Guyane**Code :** GUY DEAL\_S\_43**Auteur :** DEAL Guyane**Date de mise à jour :** 09/01/2018

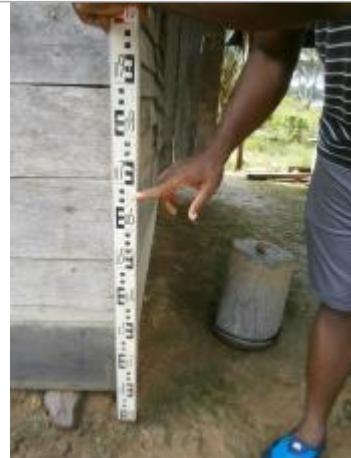
**Commentaires :** maison en bois au fond du village (à 50m de l'eau) - témoignage peu sur

Vue globale du bâtiment

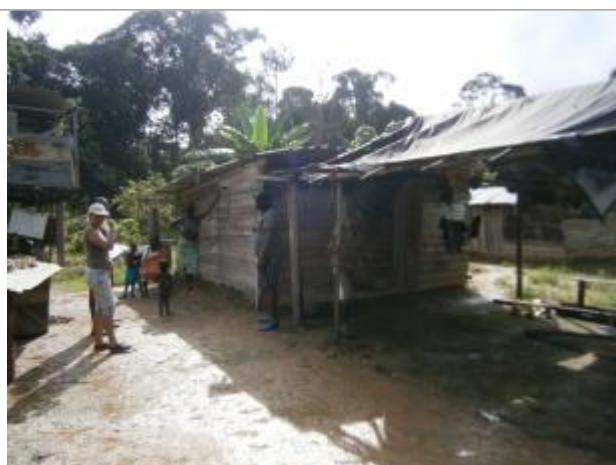
Vue du support de la mesure

**Altitude calculée de l'eau :** **non déterminé****Nature du repère :** **Témoignage oral****MARQUE****Maximum de l'inondation :** Oui**Visibilité :** Non**État du repère :** Disparu**Pérennité :** Aucune**Repère calculé :** Non renseigné**PHEC :** Non renseigné**SOURCE DE REPÉRAGE : RECENSEMENT DE LA DEAL GUYANE - 15/05/2017****Type de repérage :** Campagne de terrain post-inondation  
**Organisme :** DEAL Guyane**NIVELLEMENT INITIAL - 16/05/2017****Méthode :** Autre**Commentaires sur le niveling :** mesure manuelle avec un mètre. La référence n'a pas été nivelée.**Référence nivélée :** Autre type de référence**Description référence du repère :** sol**Système altimétrique :** Niv. Général de la Guyane 1977**Différence entre le niveau d'eau et la référence (en m) :** 0.660 m
