Commune : **MILLAU**Rivière : **Le Tarn**

## Culée de rive gauche au pont de la N 9.

**Unité de gestion :** Garonne-Tarn-Lot**Code :** GTL\_S\_8110**Date de mise à jour :** 18/01/2018**Auteur :** SPC GTL

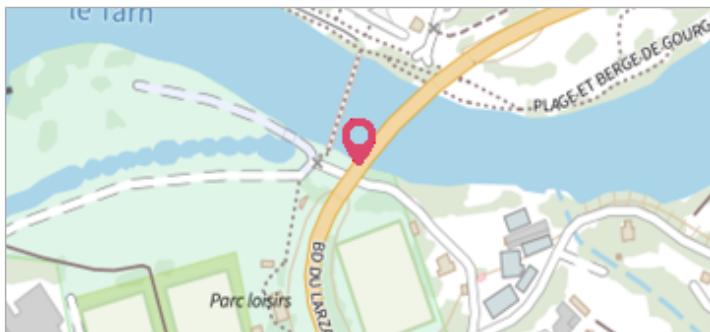
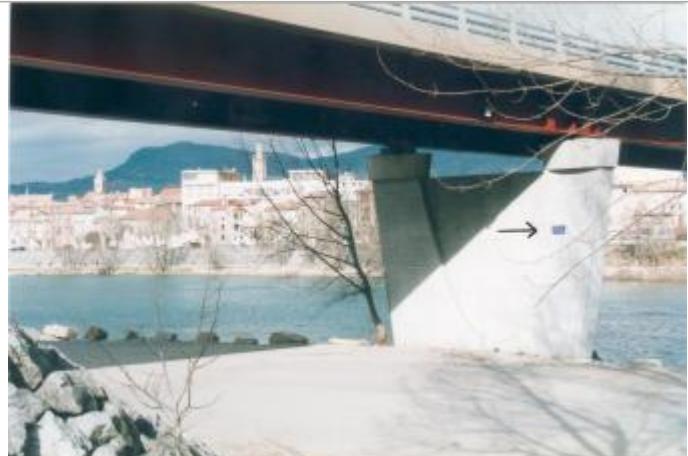
Photo du recensement d'origine. auteur photo : Klaus MARONNA

**4 Novembre 2011**Nature de l'inondation : **Débordement de cours d'eau**Altitude calculée de l'eau : **non déterminé**Nature du repère : **Laisse d'inondation****Commentaires :** Il y avait 2.20 m d'eau sous l'arche du pont. Photographie 1 : le trait rouge indique le niveau atteint par la crue. Photographie 2 : le trait rouge indique le niveau atteint par la crue au niveau du pilier du pont.

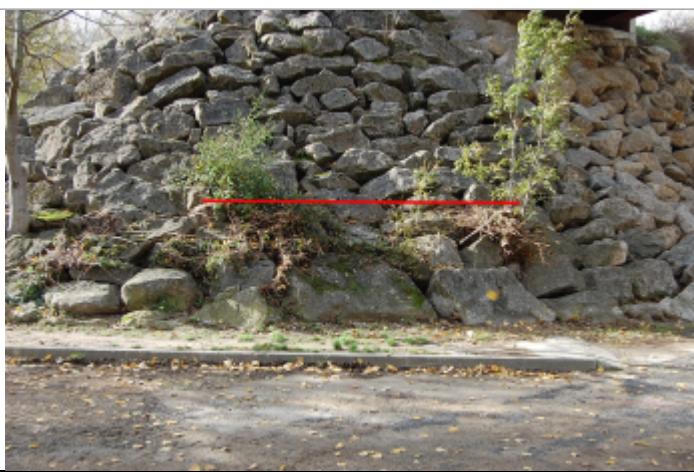
Photo du recensement d'origine, auteur photo : GEOSPHERE
