Commune : **MILLAU**Rivière : **Le Tarn****Pont rouge- station d'annonce de crue****5** Repère(s) sur le site**GÉNÉRAL****Unité de gestion :** Garonne-Tarn-Lot**Code :** GTL\_S\_8089**Date de mise à jour :** 25/08/2016**Auteur :** SPC GTL

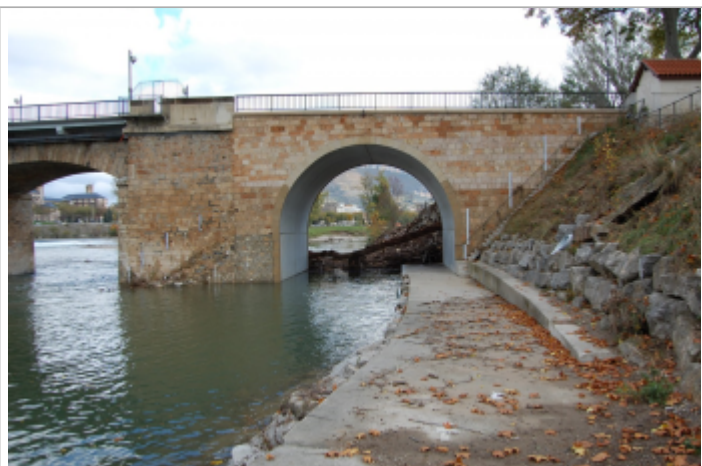
**4 novembre 2011**Altitude calculée de l'eau : **non déterminé**Nature de l'inondation : **Débordement de cours d'eau**Nature du repère : **Laisse d'inondation****Commentaires :** La crue a atteint la cote maximale de 6.40 m à l'échelle. La trace de la crue est visible sur le pilier du pont. On peut voir l'accumulation de débris végétaux à l'amont du pont à travers l'arche en rive gauche.**GÉNÉRAL****Code :** WEB\_R\_201801182807**Date de mise à jour :****Auteur :** SPC GTL

Photo du recensement d'origine. auteur photo : GEOSPHAIR
