Commune : **VILLEBRUMIER** | Rivière : **Le Tarn**

Au pont- culée de rive droite- face amont.

2 Repère(s) sur le site

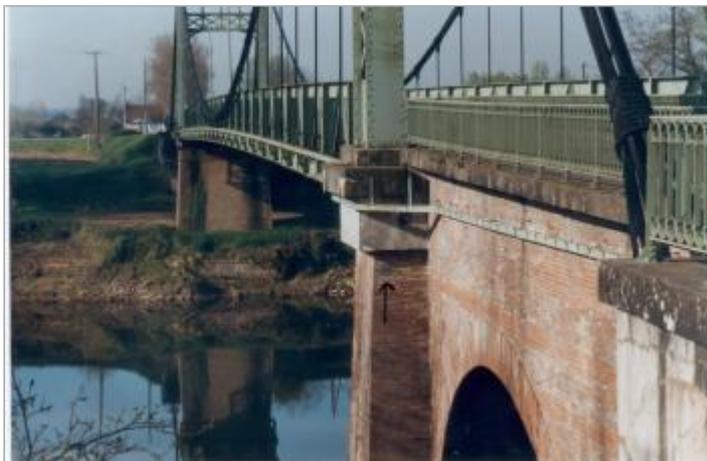
Photo du recensement d'origine. auteur photo : Klaus MARONNA

Commentaires : Vue vers l'aval. Sous l'arche du pont, la crue a laissé une trace nette. La trace qui est mieux visible sur la photographie suivante est à 88.5cm en dessous d'un clou métallique (flèche noire).

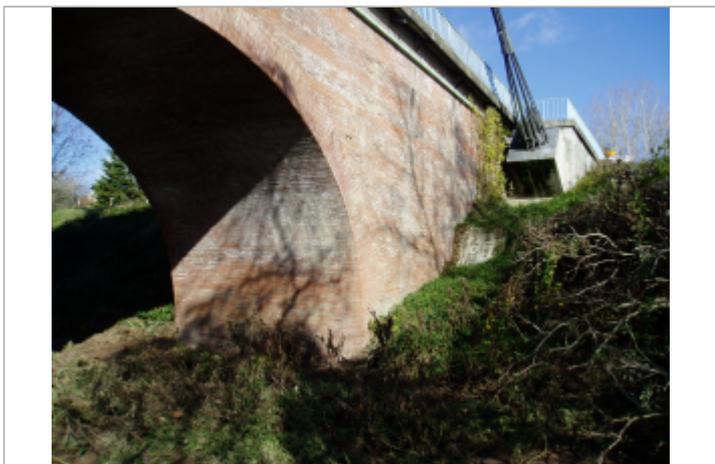
Photo du recensement d'origine. auteur photo : Klaus MARONNA

Maximum de l'inondation : Oui
 Visibilité : Non État du repère : Disparu
 Pérennité : Aucune Repère calculé : Non
 PHEC : Non

Méthode : Non renseigné
 Référence nivelée : Autre type de référence
 Système altimétrique : NGF IGN 1969 (système normal)
 Différence entre le niveau d'eau et la référence (en m) : 0.900 m
