Commune : **SAINT-MARTIN** | Rivière : **L' Océan Atlantique**

Baie Orientale - Etang Chevrise - RES CHEVRISE #1

Unité de gestion : Guadeloupe
Code : Cer_IRMA_S_15 **Date de mise à jour :** 05/02/2018
Auteur : Cerema Méditerranée

Code : Cer_IRMA_R_15_1 **Date de mise à jour :** 03/09/2019
Auteur : Cerema Méditerranée

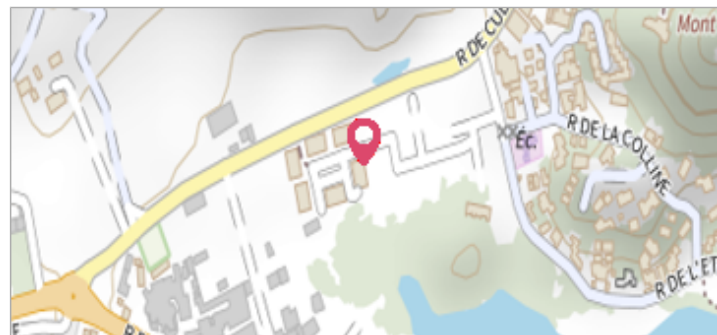
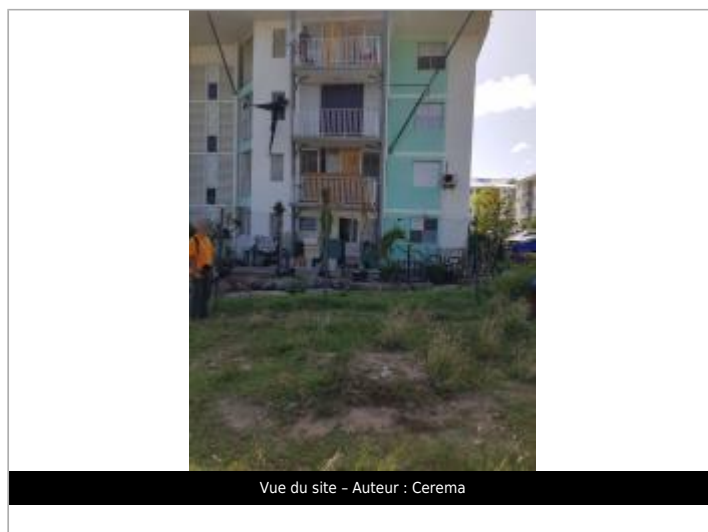
Nature de l'inondation : **Submersion marine** Nature du repère : **Laisse d'inondation**

Commentaires : Cyclone Irma - Trace - 3 cm depuis terrasse extérieure - mur intérieur depuis carrelage - Fiabilité : bonne

Méthode : Non renseigné
Organisme : CEREMA
Commentaires sur le nivellement : Système altimétrique : IGN 1988 SM
Référence nivelée : Autre type de référence
Description référence du repère : Carrelage
Système altimétrique : Système local - hauteur relative
Différence entre le niveau d'eau et la référence (en m) : 0.540 m
