Baie Orientale - Etang Chevrise - RES CHEVRISE #1

Code : Cer_IRMA_S_15

Code : Cer_IRMA_R_15_1

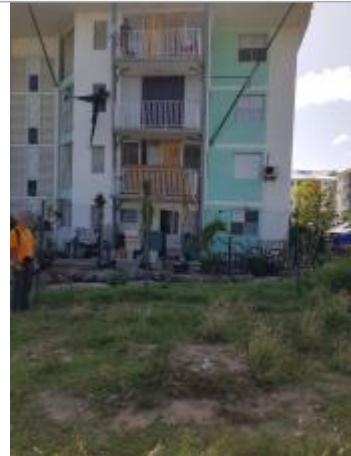
Vue du site - Auteur : Cerema

Commentaires : Cyclone Irma - Trace - 3 cm depuis terrasse extérieure - mur intérieur depuis carrelage - Fiabilité : bonne

Différence entre le niveau d'eau et la référence (en m) : 0.540 m
