| | Commune : <b>SAINT-MARTIN</b> | Rivière : <b>L' Océan Atlantique</b> |
| | <b>RES LES JARDINS DU LAGON</b> | |

| | <b>6 Septembre 2017</b><br>Nature de l'inondation : <b>Submersion marine</b> | Altitude calculée de l'eau : <b>non déterminé</b><br>Nature du repère : <b>Laisse d'inondation</b> |

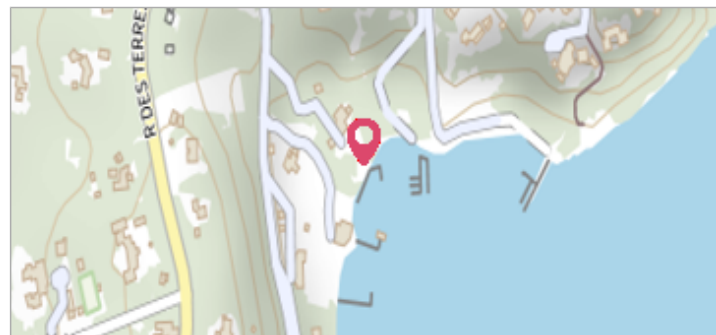
| | <b>Commentaires :</b> Cyclone Irma - Trace - mur intérieur local technique piscine - Fiabilité : bonne | |

Maximum de l'inondation : Oui  
 Visibilité : Non État du repère : Disparu  
 Pérennité : Aucune Repère calculé : Non renseigné  
 PHEC : Non renseigné

Méthode : Non renseigné  
 Organisme : CEREMA  
 Commentaires sur le nivellement : Système altimétrique : IGN 1988 SM  
 Référence nivelée : Autre type de référence  
 Système altimétrique : Système local - hauteur relative  
 Différence entre le niveau d'eau et la référence (en m) : 0.600 m
