| | Commune : <b>SAINT-MARTIN</b> | Rivière : <b>L' Océan Atlantique</b> |
| | <b>Friar's Bay - R DE L'ETANG GUICHARD - plage</b> | |

| Code : Cer_IRMA_S_75 | Date de mise à jour : 05/02/2018 |

| Code : Cer_IRMA_R_75_1 | Date de mise à jour : 03/09/2019 |

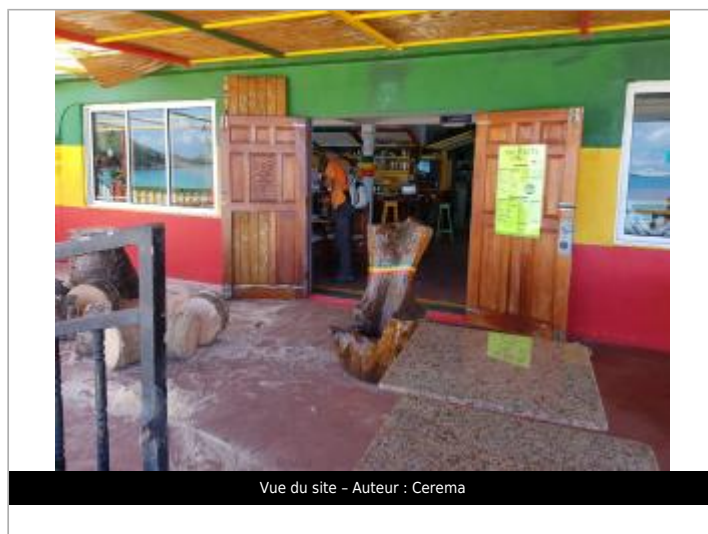
| | <b>6 Septembre 2017</b> | Altitude calculée de l'eau : <b>non déterminé</b> |
| | Nature de l'inondation : <b>Submersion marine</b> | Nature du repère : <b>Laisse d'inondation</b> |
| <b>Commentaires :</b> Cyclone Irma - Trace - mur intérieur - Fiabilité : bonne | | |

| Différence entre le niveau d'eau et la référence (en m) : 0.750 m | |
