Commune : **SAINT-MARTIN** | Rivière : **L' Océan Atlantique**

Baie Orientale - Etang Chevrise - R DE L'ETANG DE CHEVRISE

Unité de gestion : Guadeloupe
Code : Cer_IRMA_S_21 **Date de mise à jour** : 05/02/2018
Auteur : Cerema Méditerranée

Code : Cer_IRMA_R_21_1 **Date de mise à jour** : 10/07/2018
Auteur : Cerema Méditerranée

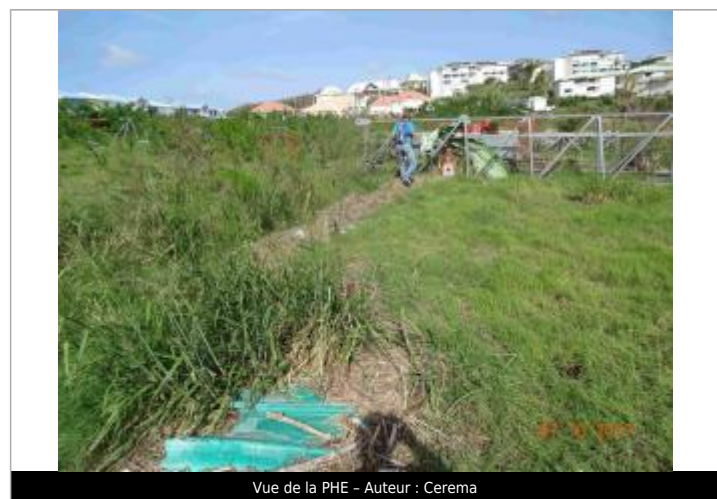
Nature de l'inondation : **Submersion marine** Nature du repère : **Laisse d'inondation**

Commentaires : Cyclone Irma - Laisse de mer - Sol - Fiabilité : bonne

Maximum de l'inondation : Oui
Visibilité : Non **État du repère** : Disparu
Pérennité : Aucune **Repère calculé** : Non renseigné
PHEC : Non renseigné
