Commune : SAINT-MARTIN

Baie Orientale - Etang Chevrise - RES CHEVRISE #2

Code : Cer_IRMA_S_17

Code : Cer_IRMA_R_17_1

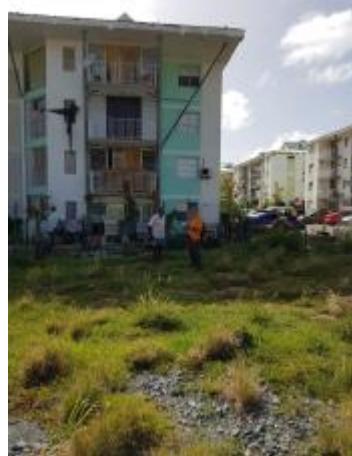
Vue du site - Auteur : Cerema

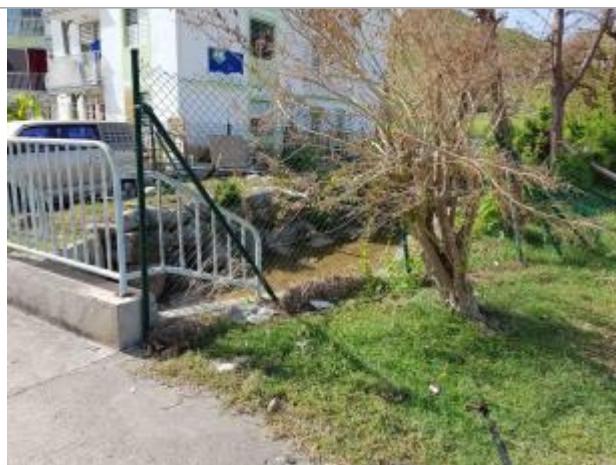
Altitude calculée de l'eau : **3.63 m**

Commentaires : Cyclone Irma - Laisse de mer - Sol - Fiabilité : bonne

Vue de la PHE - Auteur : Cerema
