Commune : **SAINT-MARTIN** | Rivière : **L' Océan Atlantique**

Baie Orientale - Etang Chevrise - RUE DE L'ETANG CHEVRISE #2

Unité de gestion : Guadeloupe
Code : Cer_IRMA_S_24 **Date de mise à jour :** 05/02/2018
Auteur : Cerema Méditerranée

Code : Cer_IRMA_R_24_1 **Date de mise à jour :** 10/07/2018
Auteur : Cerema Méditerranée

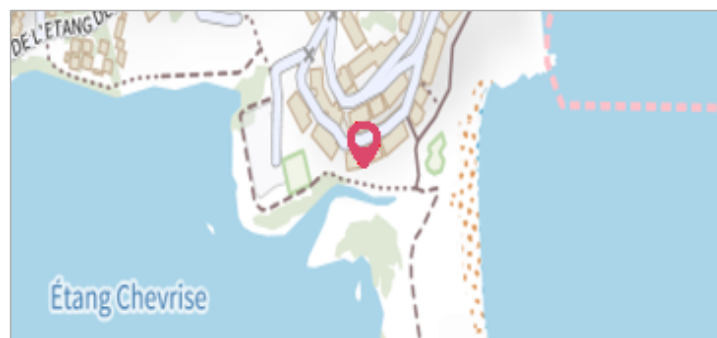
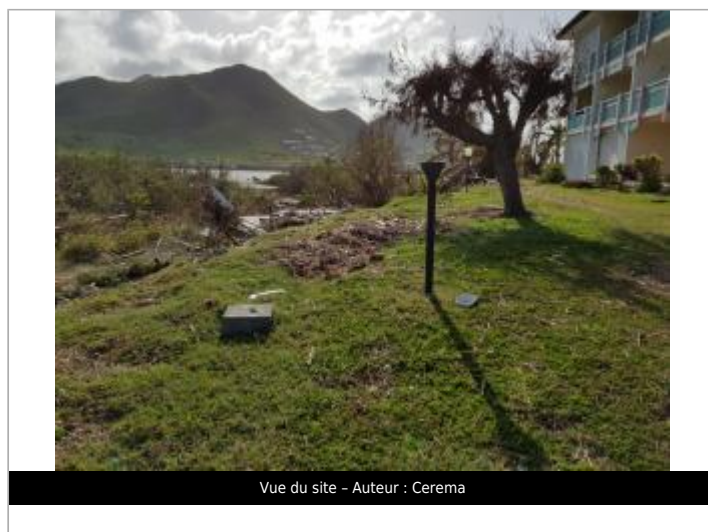
6 septembre 2017 Altitude calculée de l'eau : **3.67 m**

Nature de l'inondation : **Submersion marine** Nature du repère : **Laisse d'inondation**

Commentaires : Cyclone Irma - Laisse de mer - Sol - Fiabilité : bonne

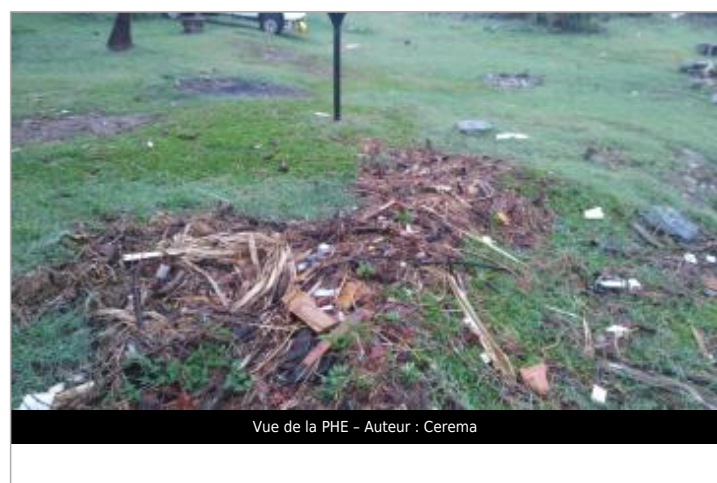
Maximum de l'inondation : Oui
Visibilité : Non **État du repère :** Disparu
Pérennité : Aucune **Repère calculé :** Non renseigné
PHEC : Non renseigné
