Commune : **SAINT-MARTIN** | Rivière : **L' Océan Atlantique**

Baie Orientale - Etang Chevrise - SUD-EST ETANG CHEVRISE #2

Unité de gestion : Guadeloupe
Code : Cer_IRMA_S_26 **Date de mise à jour** : 05/02/2018
Auteur : Cerema Méditerranée

Code : Cer_IRMA_R_26_1 **Date de mise à jour** : 10/07/2018
Auteur : Cerema Méditerranée

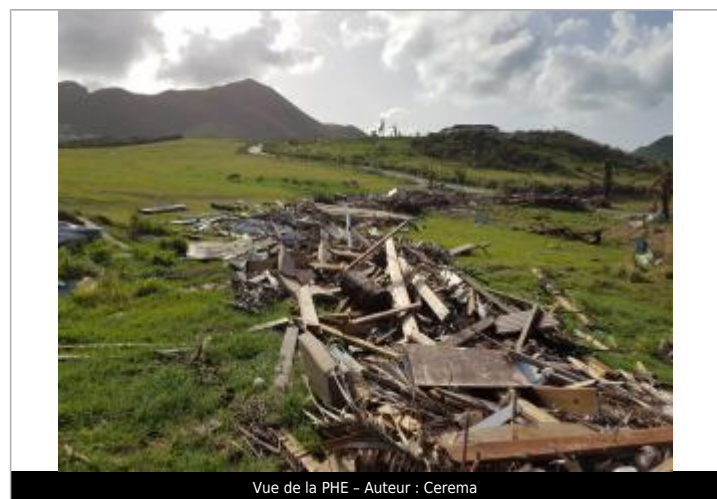
Nature de l'inondation : **Submersion marine** Nature du repère : **Laisse d'inondation**

Commentaires : Cyclone Irma - Laisse de mer - Sol - Fiabilité : bonne

Maximum de l'inondation : Oui
Visibilité : Non **État du repère** : Disparu
Pérennité : Aucune **Repère calculé** : Non renseigné
PHEC : Non renseigné
