**Baie Orientale - Etang Chevrise - RUE DE GRISELLE - N7 - Station service**

Unité de gestion : Guadeloupe  
 Code : Cer\_IRMA\_S\_27      Date de mise à jour : 05/02/2018  
 Auteur : Cerema Méditerranée

**6 Septembre 2017**      Nature de l'inondation : **Submersion marine**      Nature du repère : **Laisse d'inondation**

Code : Cer\_IRMA\_R\_27\_1      Date de mise à jour : 10/07/2018  
 Auteur : Cerema Méditerranée

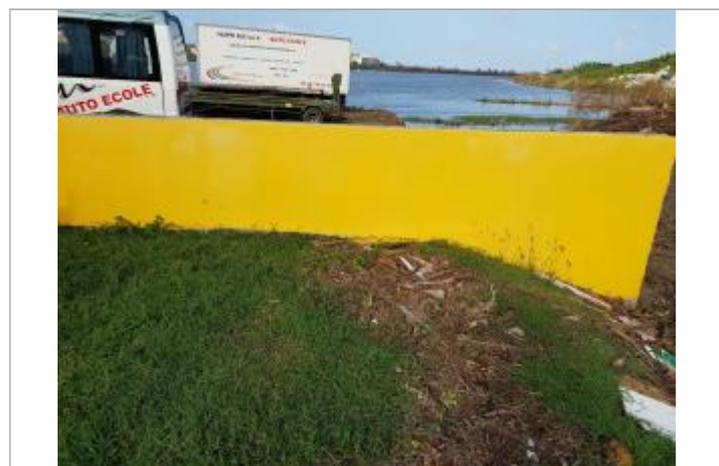
Commentaires : Cyclone Irma - Laisse de mer - Sol - Fiabilité : bonne

Vue de la PHE - Auteur : Cerema

Maximum de l'inondation : Oui  
 Visibilité : Non      État du repère : Disparu  
 Pérennité : Aucune      Repère calculé : Non renseigné  
 PHEC : Non renseigné
