Commune : **SAINT-MARTIN** | Rivière : **L' Océan Atlantique**

**Grand-Case - RTE DE L'ESPERANCE**

**Unité de gestion :** Guadeloupe  
**Code :** Cer\_IRMA\_S\_53      **Date de mise à jour :** 05/02/2018  
**Auteur :** Cerema Méditerranée

**Code :** Cer\_IRMA\_R\_53\_1      **Date de mise à jour :** 10/07/2018  
**Auteur :** Cerema Méditerranée

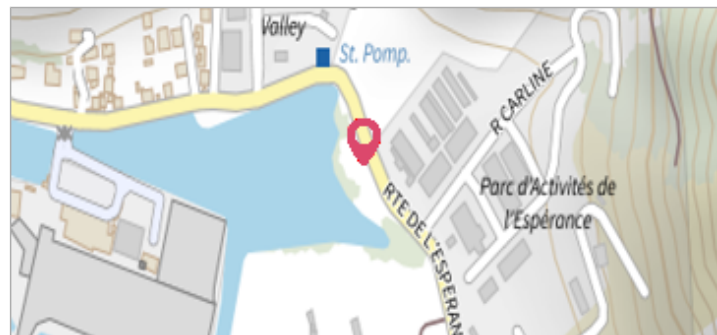
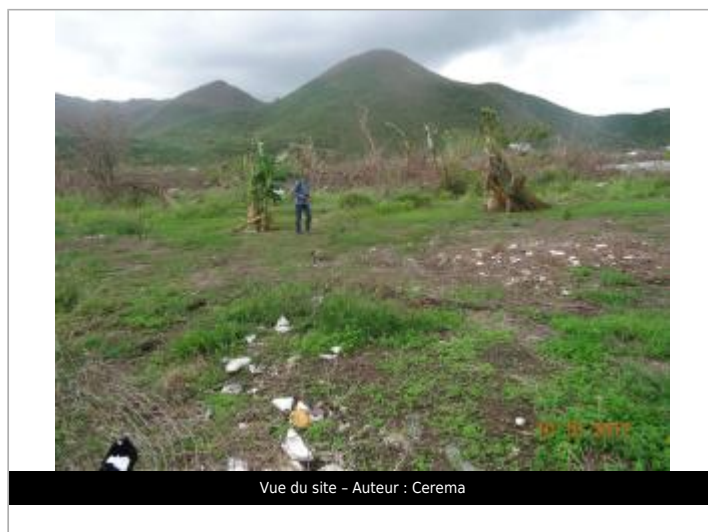
**Commentaires :** Collectivité d'outre-mer française de Saint-Martin

**1** Repère(s) sur le site

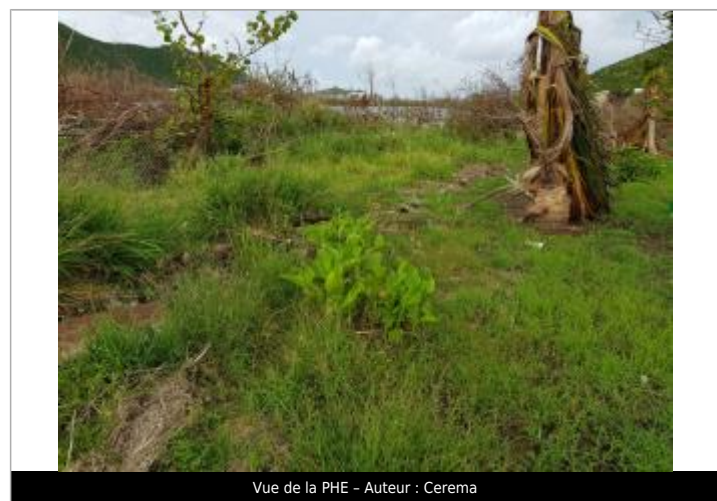
Nature de l'inondation : **Submersion marine**      Nature du repère : **Laisse d'inondation**

**Commentaires :** Cyclone Irma - Laisse de mer - Sol - Fiabilité : bonne

**Maximum de l'inondation :** Oui  
**Visibilité :** Non      **État du repère :** Disparu  
**Pérennité :** Aucune      **Repère calculé :** Non renseigné  
**PHEC :** Non renseigné
