Commune : **SAINT-MARTIN**

**Baie Orientale - Etang Chevrise - RUE DE L'ETANG CHEVRISE #1**

**Unité de gestion :** Guadeloupe  
**Code :** Cer\_IRMA\_S\_23 **Date de mise à jour :** 05/02/2018  
**Auteur :** Cerema Méditerranée

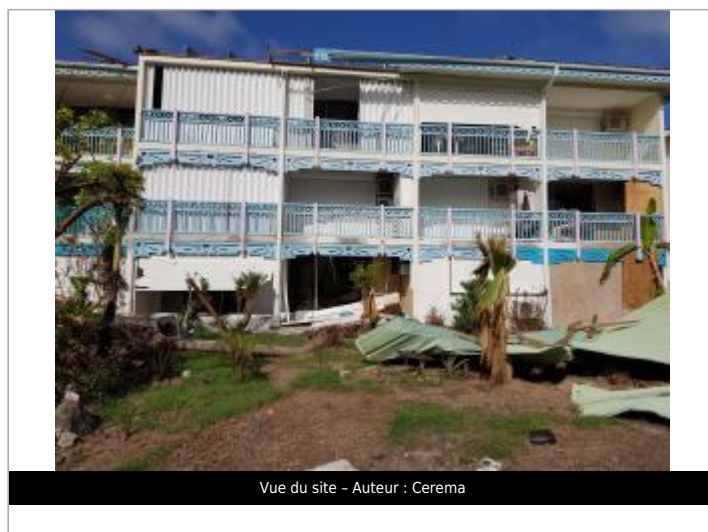
**6 Septembre 2017**

Altitude calculée de l'eau : **3.51 m**

Nature de l'inondation : **Submersion marine**

Nature du repère : **Laisse d'inondation**
