Commune : **SAINT-MARTIN** | Rivière : **L' Océan Atlantique**

**Baie Orientale - Etang Chevrise - SUD-EST ETANG CHEVRISE #1**

**Unité de gestion :** Guadeloupe  
**Code :** Cer\_IRMA\_S\_25      **Date de mise à jour :** 05/02/2018  
**Auteur :** Cerema Méditerranée

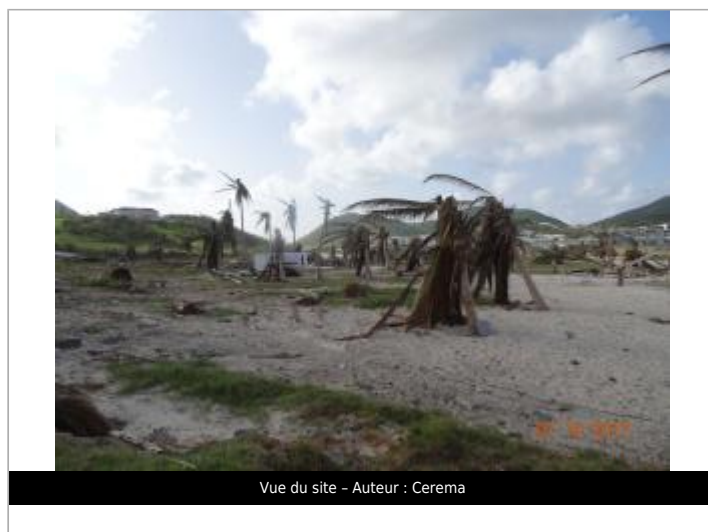
Nature de l'inondation : **Submersion marine**      Nature du repère : **Laisse d'inondation**

**Commentaires :** Cyclone Irma - Trace - Multiples traces en bord de mer - Carrelage - Fiabilité : bonne
