Commune : **SAINT-MARTIN** | Rivière : **L' Océan Atlantique**

Cul de Sac - RES LES TERRASSES DE CUL DE SAC

Unité de gestion : Guadeloupe
Code : Cer_IRMA_S_90 **Date de mise à jour :** 05/02/2018
Auteur : Cerema Méditerranée

Code : Cer_IRMA_R_90_1 **Date de mise à jour :**
Auteur : Cerema Méditerranée 03/09/2019

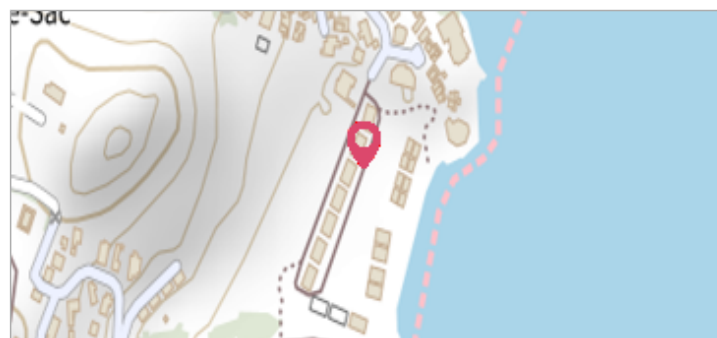
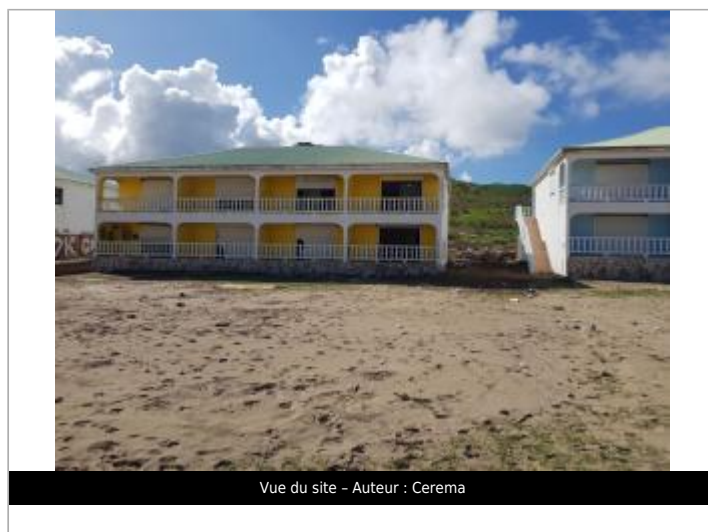
Nature de l'inondation : **Submersion marine** Nature du repère : **Laisse d'inondation**

Commentaires : Cyclone Irma - Trace - Mur intérieur - Fiabilité : bonne
