Commune : SAINT-MARTIN

Baie Orientale - Etang Chevrise - RES CHEVRISE #2

Code : Cer_IRMA_S_17

Commentaires : Cyclone Irma - Laisse de mer - Sol - Fiabilité : bonne

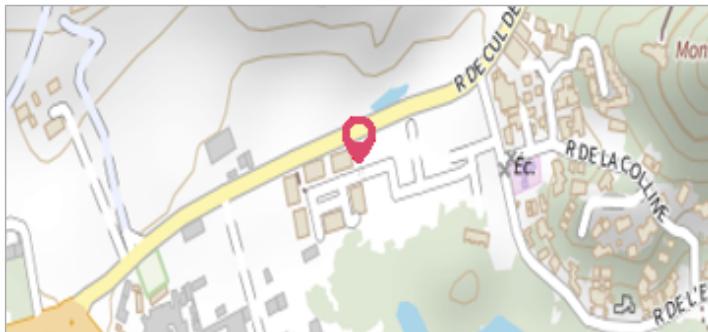
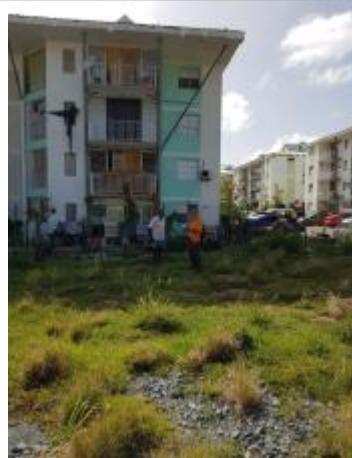
Vue du site - Auteur : Cerema

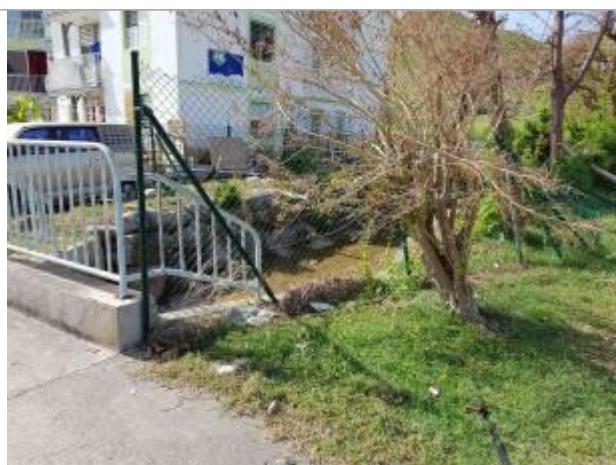
Altitude calculée de l'eau : **3.63 m**

Nature du repère : Laisse d'inondation

Vue de la PHE - Auteur : Cerema

État du repère : Disparu
