Commune : **BADENS**

Le village

Commentaires : Ruisseau de Canet

MARQUE

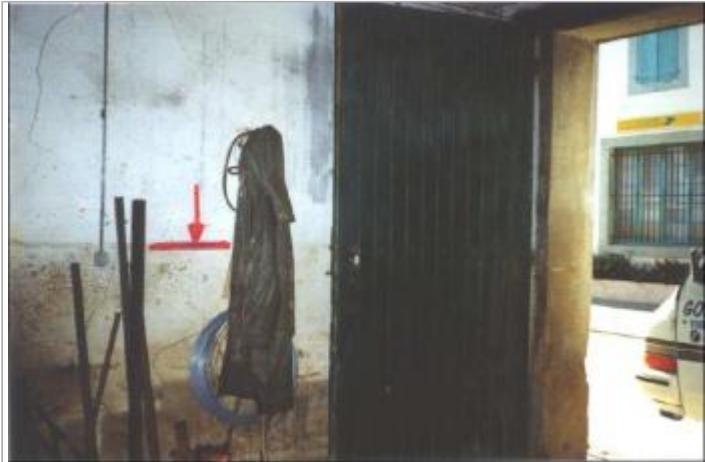
Trait peinture à l'intérieur d'un garage

**12 Novembre 1999**Nature de l'inondation : **Débordement de cours d'eau**Altitude calculée de l'eau : **77.36 m**Nature du repère : **Marque peinture ou encre**

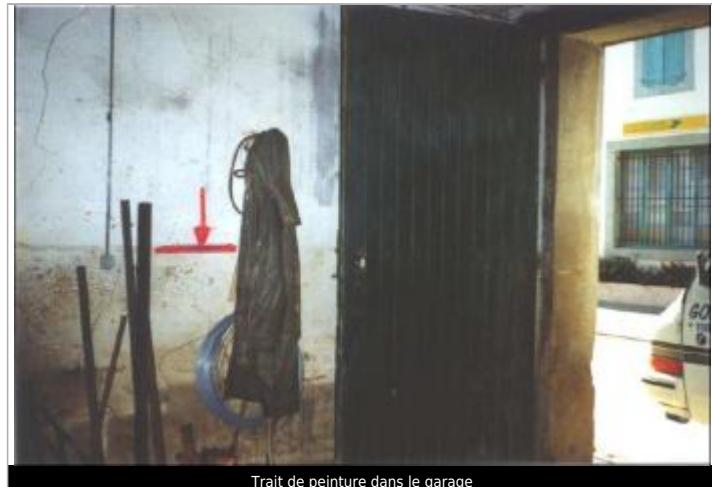
Texte : Trait de peinture**Visibilité :** Non

Trait de peinture dans le garage

Système altimétrique : NGF IGN 1969 (système normal)**Altitude de la référence (en m) :** 75.970 m**Différence entre le niveau d'eau et la référence (en m) :** 1.390 m**Altitude calculée de l'eau (en m) :** 77.36
