Commune : **BADENS**

Commentaires : Ruisseau de Canet

Code : DDTM_MV_10

12 novembre 1999

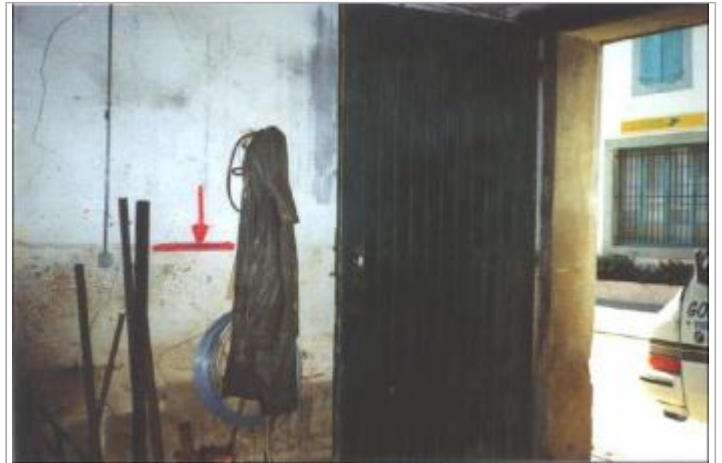
Trait peinture à l'intérieur d'un garage

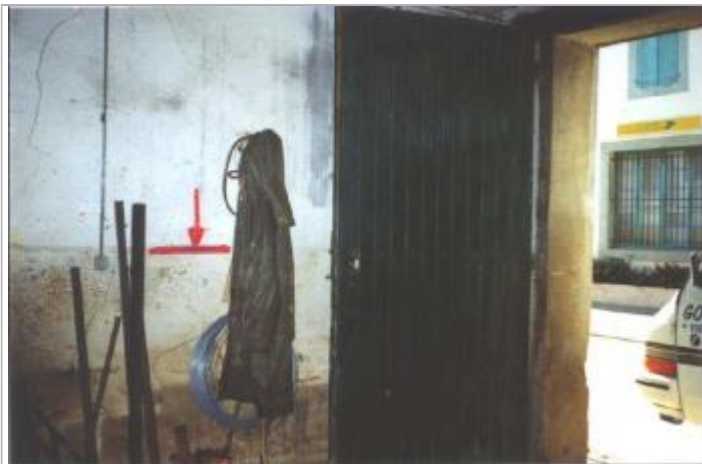
Nature du repère : **Marque peinture ou encre**

Texte : Trait de peinture

Trait de peinture dans le garage

Différence entre le niveau d'eau et la référence (en m) : 1.390 m

Altitude calculée de l'eau (en m) : 77.36 m
