Commune : **BADENS**

Commentaires : Ruisseau de Canet

Unité de gestion : Méditerranée Ouest**Code :** DDTM_MV_10**Date de mise à jour :** 08/03/2018**Auteur :** DDTM 11

**12 Novembre 1999**Nature de l'inondation : **Débordement de cours d'eau**Altitude calculée de l'eau : **77.36 m**Nature du repère : **Marque peinture ou encre**

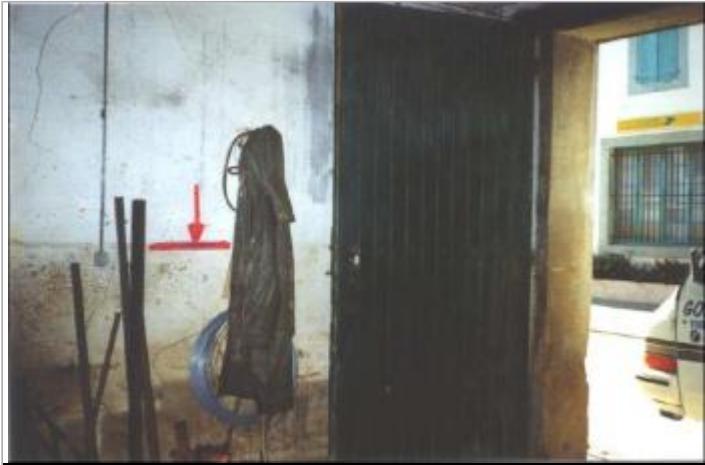
Trait peinture à l'intérieur d'un garage

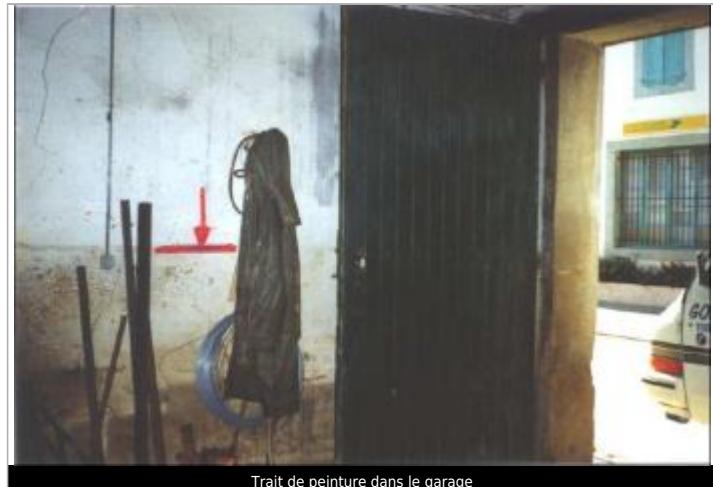
Texte : Trait de peinture**Visibilité :** Non

Trait de peinture dans le garage

Système altimétrique : NGF IGN 1969 (système normal)**Altitude de la référence (en m) :** 75.970 m**Différence entre le niveau d'eau et la référence (en m) :** 1.390 m**Altitude calculée de l'eau (en m) :** 77.36 m
